2018年11月14日

千歳線新札幌駅構内信号機柱が倒れて線路を支障した事象（重大インシデント）

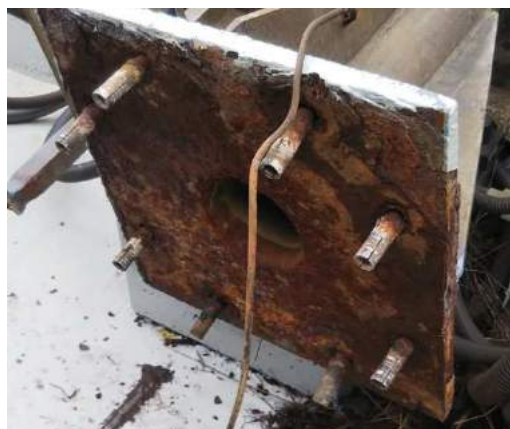
- 【倒れた状況】
- (1) コンクリート躯体に打ったアンカーごと抜けた (8本全て)
 - (2) アンカーとボルトのひきちぎりは無し
 - (3) 本来、アンカーにあるコーン (くさび) が無いこと確認
 - (4) 高架躯体側の穴にはコーンが残存 (8箇所)
 - (5) 気象台発表による最大瞬間風速

【倒れた直後の信号機】

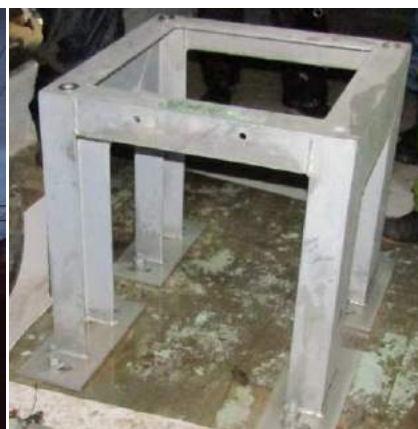
【復旧した信号機】

- (1) 同駅構内の信号機等の点検 異常無し
(基礎の浮き上がり状況、ボルトの締結状況、倒壊の恐れ有無)
- (2) 復旧作業 11月10日 5:25 復旧作業終了、5:27 安全確認終了

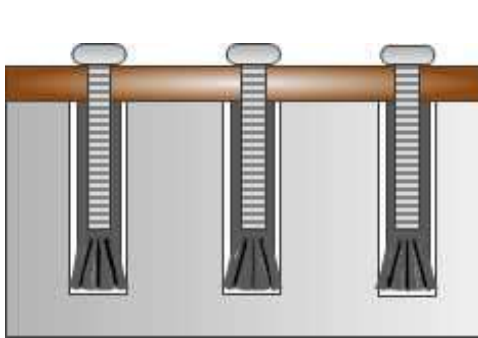
- ① 本体打ち込み式アンカー 新札幌高架 当該箇所 → 復旧工事時に補強実施
ほか1箇所（3L・4L） → 補強材有り
- ② 躯体一体型基礎ボルト 17箇所

※同一時期・施工方法を踏まえた補強の実施
