平成22年 1月15日  
北海道旅客鉄道株式会社

## 千歳線 北広島～島松間における線路故障について

# 千歳線 北広島～島松間 線路故障(レール破断)について

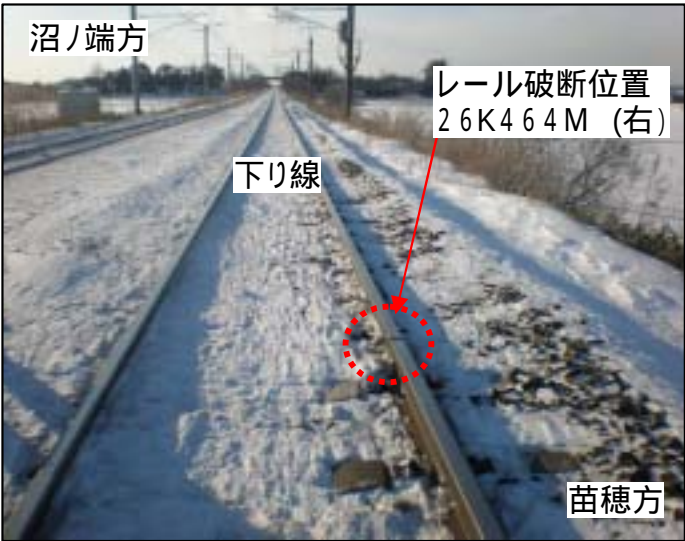
1. 発生日 平成22年1月15日(金) 8時10分頃 天候 曇り
2. 発生場所 千歳線 北広島～島松間 下り線 26k464m付近  
(北広島駅から約4.4km、島松駅から約2.0km)  
住所：恵庭市下島松540-2
3. 概 況 8時10分頃、千歳線 北広島～島松間の下り線で普通列車が通過後、軌道回路故障が発生したため、現地を点検したところ8時45分に北広島～島松間の下り線26k464m付近の右側レールが破断しているのを発見しました。直ちに破断箇所の仮復旧を行い、10時05分から所定速度で運転を再開しました。
4. 原 因 レール内部に発生した損傷(シェリング)が列車の繰り返し荷重により破断に至りました。
5. 付 記 (1)レール種別は50Nレールのロングレールです。  
(2)レール製造年月は1989年2月で、同年7月に敷設しています。  
(3)破断時の外気温度はアメダス(恵庭市下島松)で-14℃でした。  
(4)レール破断箇所の開口量は24mmです。  
(5)当該箇所は昨年度(平成20年10月29日)の検査結果により、A2ランクであり横裂のある箇所(水平裂50mm未満かつ横裂15mm未満)はレール交換が必要でありましたが平成21年度の交換計画から漏れていました。  
(6)当該箇所のレール交換は、明日早朝に行う予定です。
6. 輸送への影響  
(1)列車運休 旅客列車44本  
(2)影響人員 15,000人
7. 緊急の取り組み  
平成20年の検査結果に基づき、レール交換が必要であった箇所のうち計画から漏れた箇所並びに次年度に施工を繰り延べた箇所については継目板を取り付け補強します。

【レール破断状況】

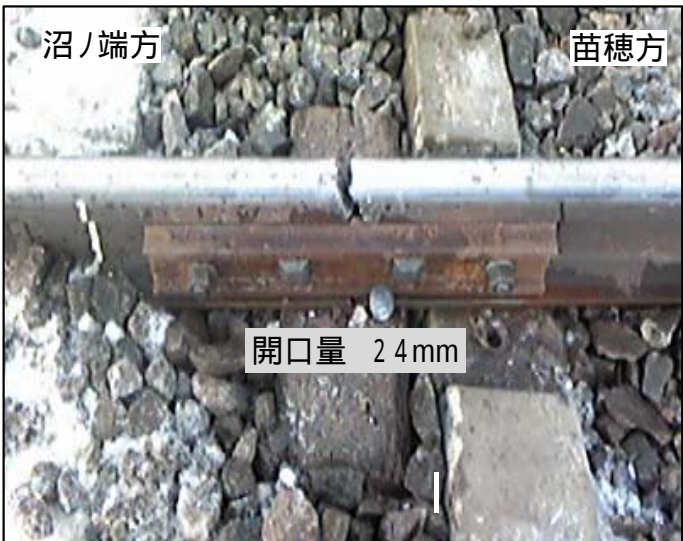
【応急処置後】

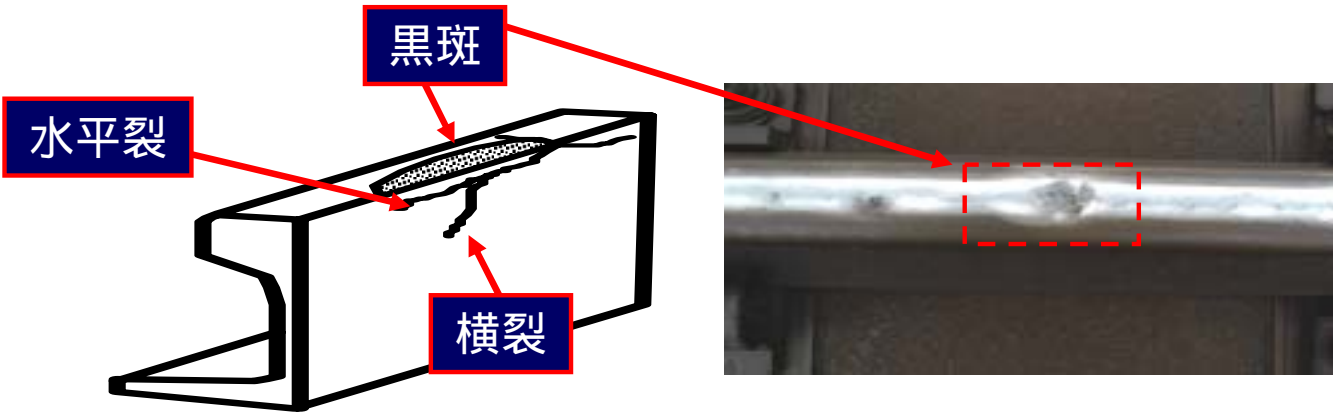
## レールシェリングとは？・・・レール内部に発生する亀裂

長期間列車が走行することにより、レールが疲労しレール表面に**水平裂**が発生する。  
水平裂が発生した箇所は、レール表面が周囲より落ち込むため車輪の接触が無くなり錆びが生じるため、**黒斑**が発生する。  
さらに疲労が進行すると水平裂から**横裂**（上下方向の亀裂）が分岐する。
