平成22年 1月15日
北海道旅客鉄道株式会社

千歳線 北広島～島松間における線路故障について

千歳線 北広島～島松間 線路故障(レール破断)について

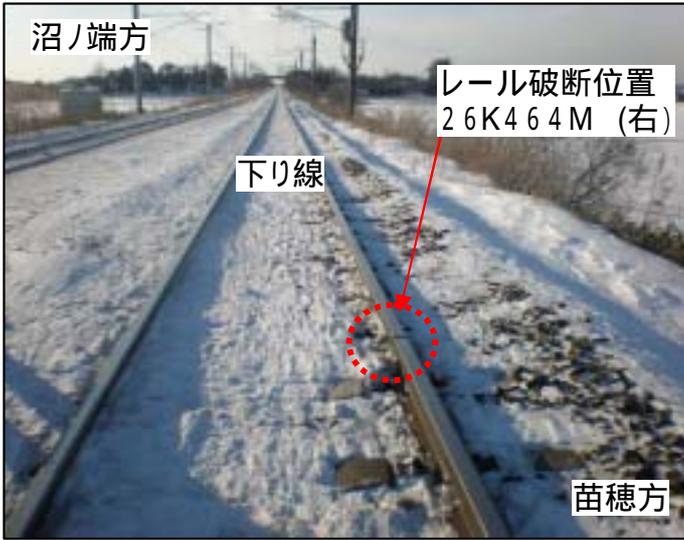
現場写真

1. 発生日日 平成22年1月15日(金) 8時10分頃 天候 曇り
2. 発生場所 千歳線 北広島～島松間 下り線 26k464m付近
(北広島駅から約4.4km、島松駅から約2.0km)
住所：恵庭市下島松540-2
3. 概況 8時10分頃、千歳線 北広島～島松間の下り線で普通列車が通過後、軌道回路故障が発生したため、現地を点検したところ8時45分に北広島～島松間の下り線26k464m付近の右側レールが破断しているのを発見しました。直ちに破断箇所の仮復旧を行い、10時05分から所定速度で運転を再開しました。
4. 原因 レール内部に発生した損傷(シェリング)が列車の繰り返し荷重により破断に至りました。
5. 付記 (1)レール種別は50Nレールのロングレールです。
(2)レール製造年月は1989年2月で、同年7月に敷設しています。
(3)破断時の外気温度はアメダス(恵庭市下島松)で-14℃でした。
(4)レール破断箇所の開口量は2.4mmです。
(5)当該箇所は昨年度(平成20年10月29日)の検査結果により、A2ランクであり横裂のある箇所(水平裂50mm未満かつ横裂15mm未満)はレール交換が必要でありましたが平成21年度の交換計画から漏れていました。
(6)当該箇所のレール交換は、明日早朝に行う予定です。
6. 輸送への影響
(1)列車運休 旅客列車44本
(2)影響人員 15,000人
7. 緊急の取り組み
平成20年の検査結果に基づき、レール交換が必要であった箇所のうち計画から漏れた箇所並びに次年度に施工を繰り延べた箇所については継目板を取り付け補強します。

【レール破断状況】

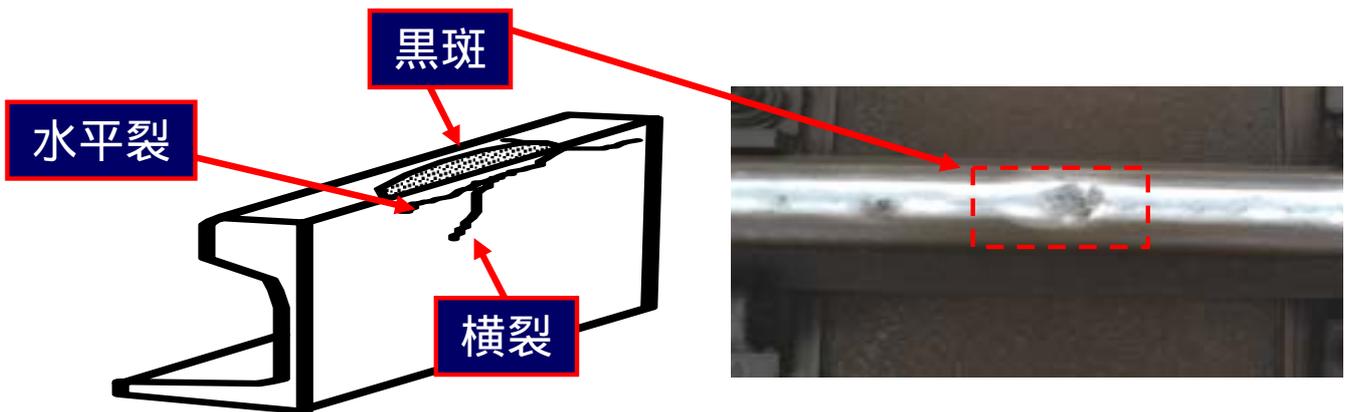
レールシェリングとは？…レール内部に発生する亀裂

長期間列車が走行することにより、レールが疲労しレール表面に**水平裂**が発生する。
 水平裂が発生した箇所は、レール表面が周囲より落ち込むため車輪の接触がなくなり錆びが生じるため、**黒斑**が発生する。
 さらに疲労が進行すると水平裂から**横裂**（上下方向の亀裂）が分岐する。
