J R 北 海 道

## 4月8日発生 特急北斗20号の エンジンが破損した事象について

# キハ182-2560号噴射ポンプ内スライジングブロック折損

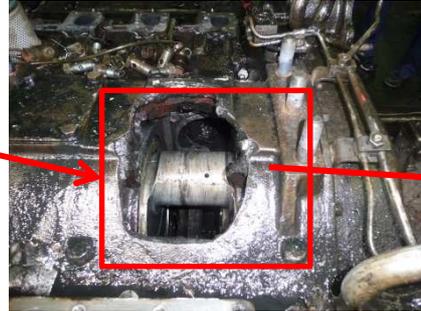
ブロック破損

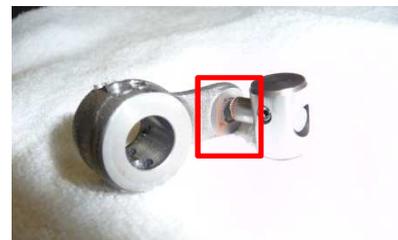
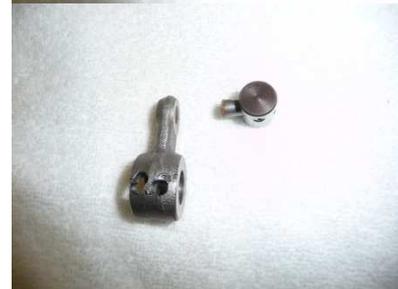
当該エンジンを解体調査した結果、燃料噴射ポンプ(エンジンに噴射する燃料の量を制御し、回転数を調整する装置)内の部品(スライジングブロック)が折損していました。

以上の調査結果から、燃料噴射ポンプ内のスライジングブロックが折損したことにより、燃料が多く噴射され続けた結果、エンジンが常に過回転状態となり、その結果エンジンの連接棒が破損し、シリンダブロックが破損したものと推定しています。

スライジングブロック折損

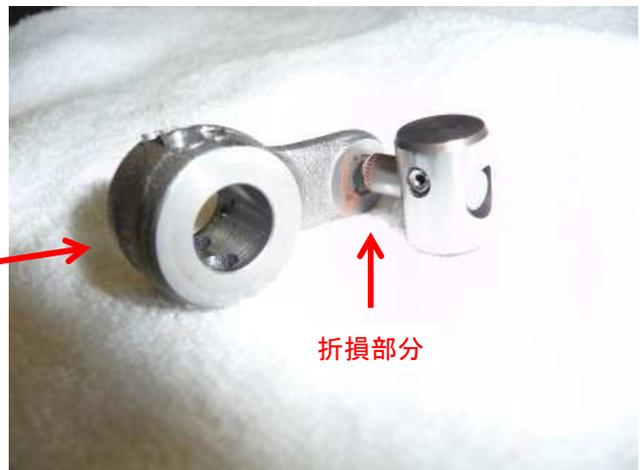
なお、燃料噴射ポンプ内のスライジングブロックが折損した原因については、引き続き調査を行ってまいります。

スライジングブロック折損
