J R 北 海 道

根室線音別駅構内で発生した軌道整備不良と作業後の不正な状態確認が判明した事象について

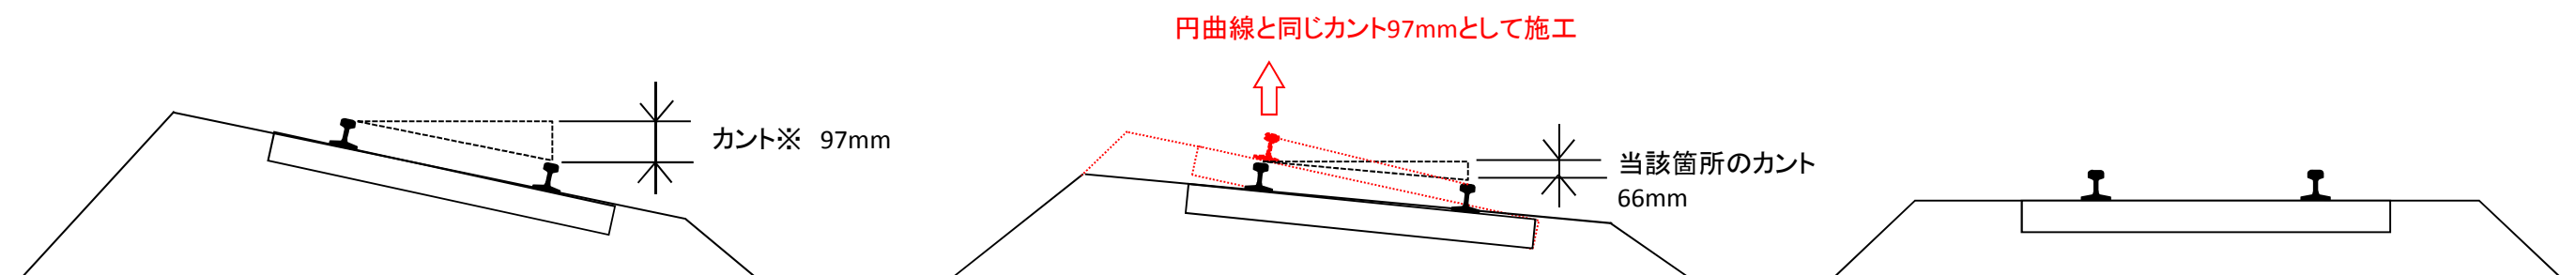
○道床断面

- (3) 北海道軌道施設工業(株)において、関係者からの聞き取り調査を行ったところ、5月10日のマクラギ交換の際に、本来66mmに設定すべきカントを97mmと取り違えて施工していたことが分かりました。
- (4) また、軌道工事管理者が仕上がり状態検査の一部を失念し、JRへの提出に際して検測していない数値を記入していました。失念した本人への聞き取りの中では、「失念に気付いたのが既に5km移動した後で、朝7時過ぎから仕事をしていたこともあって事務所に戻る時刻が勤務時間を過ぎてしまうため、周囲に言い出せなかった。」旨のことを述べています。
- (5) JR北海道では、5月27日の夜に北海道軌道施設工業(株)からこれらの報告を受け、当該軌道工事管理者が従事したすべての施工箇所について、5月28日の朝までに列車の走行安全性に問題が無いことの確認を行いました。
- (6) 線路の線形は曲線半径302m・カント97mmの曲線における緩和曲線で、当該箇所のカントは66mmです。

※カントとは、列車が曲線部を通過する時に働く遠心力に対応するために左右のレールにつけた高さの差をいう

緩和曲線部では、曲線外側のレールを徐々に変化させて直線と円曲線をつないでいる
