青函トンネルにおける防災設備、お客様避難に関する考え方

及び現段階での車両調査について

特急スーパー白鳥34号のモータ配線が焦損した事象において 当社の調査により現段階で判明した内容について

スーパー白鳥34号 5号車の車両状態

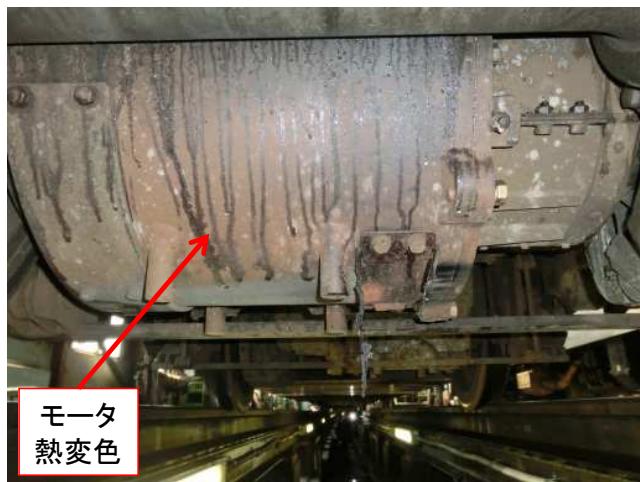
1両に4台のモータが搭載されていますが、4台のモータに電気を送る電線（太さ約18mm）が焦損していました。また、モータも熱により変色しており、モータを冷やした後の排気が通る通路である風道（ゴム製）、排気口付近のゴムホースや配線被覆の焦損を認めています。

モータ
熱変色モータ
熱変色

当該車両については、苗穂工場に回送し、各部品の調査を継続します。また、原因究明については、第三者機関の協力を依頼予定です。

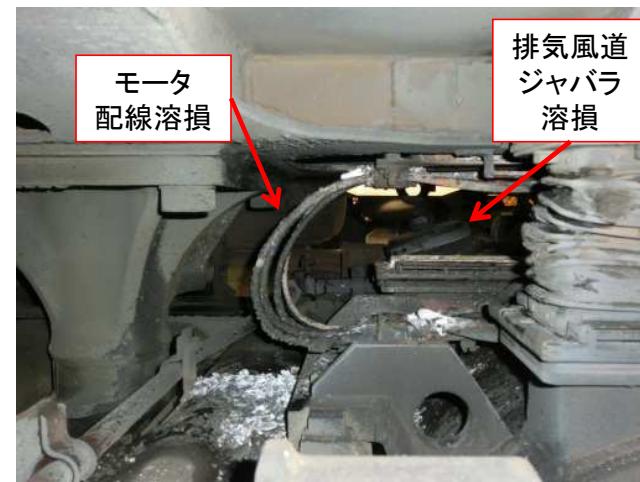
各4台のモータに電気を送る電線（各3本）に過電流が流れ、電線の被覆が焦げて発煙したものと推定しています。また、過電流により、モータが異常に発熱したこと、モータを冷やしている空気が高温となり排気され、排気風道のジャ腹（ゴム製）や空気ホース（ゴム製）を溶かしたこと、異臭と発煙を助長させたと考えています。

モータ
配線溶損排気風道
ジャバラ
溶損モータ
配線・排気風道溶損

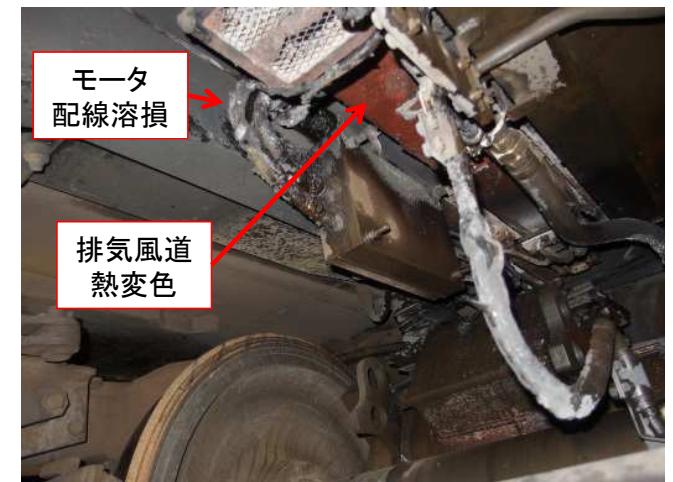
モータ
配線溶損
排気風道
熱変色モータ
配線溶損・
排気風道熱変色
