青函トンネルにおける防災設備、お客様避難に関する考え方
及び現段階での車両調査について

特急スーパー白鳥34号のモータ配線が焦損した事象において 当社の調査により現段階で判明した内容について

スーパー白鳥34号 5号車の車両状態

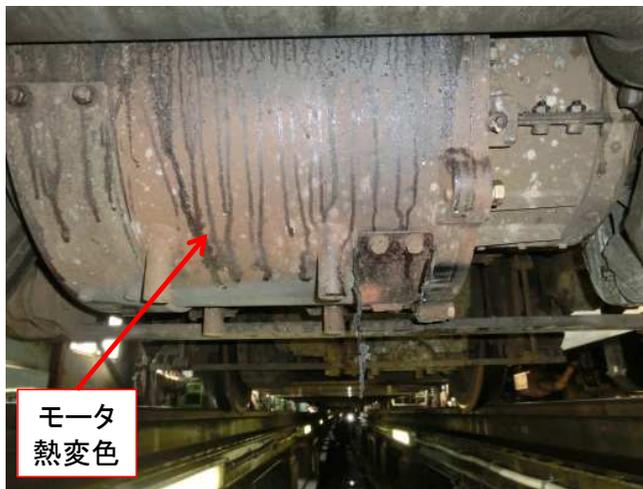
1両に4台のモータが搭載されていますが、4台のモータに電気を送る電線（太さ約1.8mm）が焦損していました。また、モータも熱により変色しており、モータを冷やした後の排気を通る通路である風道（ゴム製）、排気口付近のゴムホースや配線被覆の焦損を認めています。

モータ熱変色

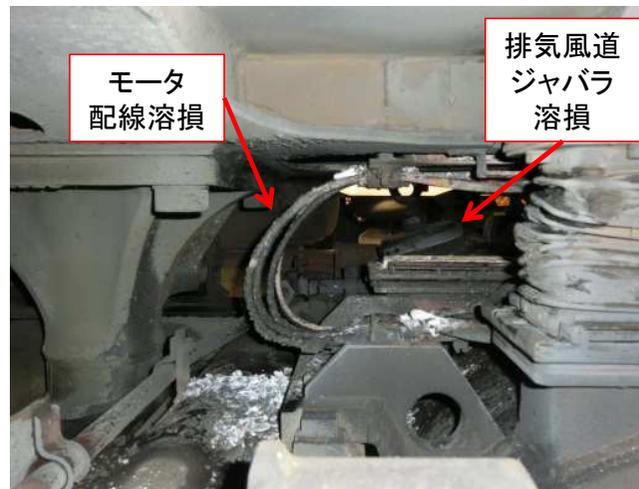
各4台のモータに電気を送る電線（各3本）に過電流が流れ、電線の被覆が焦げて発煙したものと推定しています。また、過電流により、モータが異常に発熱したことで、モータを冷やしている空気が高温となり排気され、排気風道のジャ腹（ゴム製）や空気ホース（ゴム製）を溶かしたことで、異臭と発煙を助長させたと考えています。

モータ配線溶損

排気風道ジャバラ溶損

モータ配線・排気風道溶損

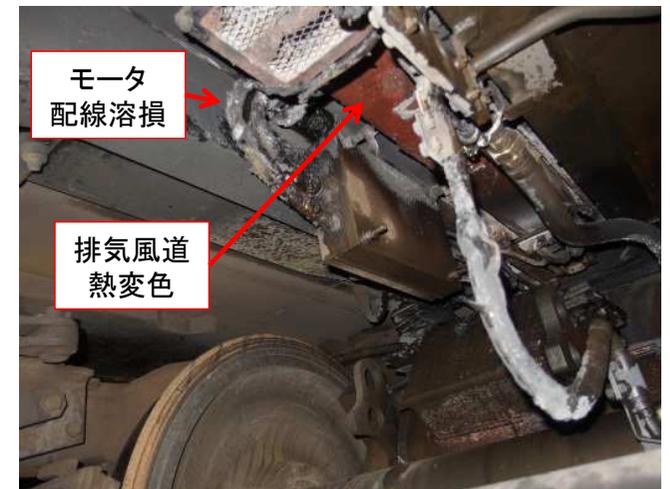
モータ配線溶損

排気風道熱変色

モータ配線溶損・排気風道熱変色
