## 一連の台風被害の復旧工事の進捗について

### 1. 主な橋りょう被害箇所における復旧工事進捗状況について

- 第 2 谷間川橋りょう
- 下新得川橋りょう
- 第 1 佐幌川橋りょう
- 清水川橋りょう

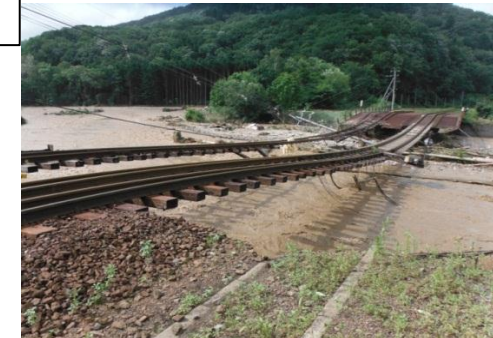
被災時（8月31日時点）

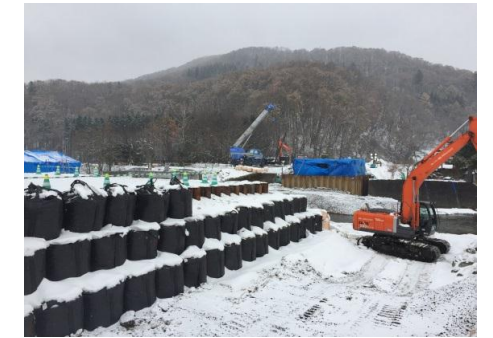
復旧作業中（11月8日時点）

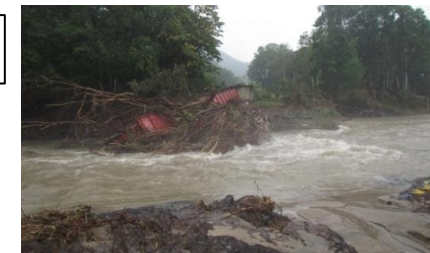
被災時の状況

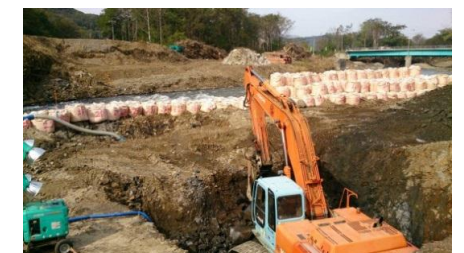
橋脚基礎掘削中

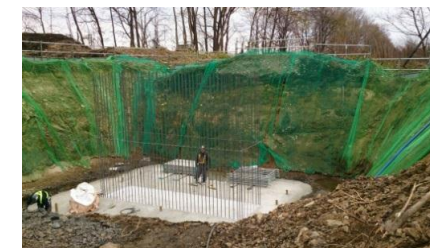
第2橋台鉄筋施工中

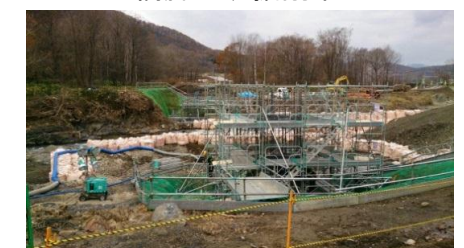
橋脚施工中

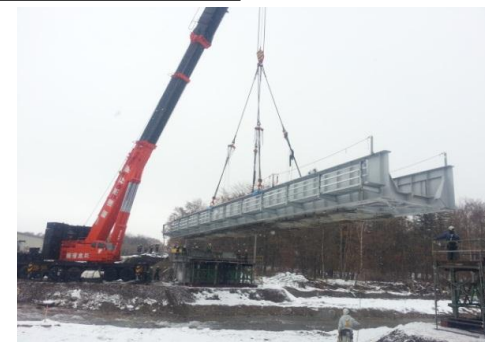
橋桁架設中(11月8日)

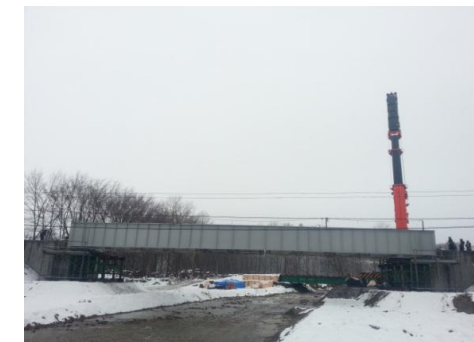
橋桁架設完了(11月8日)
