平成29年11月16日

## 空調配電盤から発煙した事象の原因と今後の取り組みについて

平成29年8月7日（月）7時13分頃、函館線 厚別～森林公園駅間において、札幌7時00分発 滝川行き 普通列車の配電盤から発煙した事象について、原因と今後の取り組みについては、以下のとおりです。

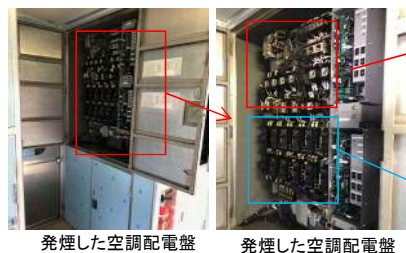
## ○発煙した配電盤の損傷状態調査

検修履歴	新製	1989年5月31日	4,434,977.2km
	全般検査	2013年8月13日	509,034.0km
	要部検査	2017年8月4日	339.6km
	車両使用	28年2ヶ月

関係機器名	冷房装置	冷房圧縮機接触器
製造年月	1988年7月	1988年7月(推定)
使用年月	28年2ヶ月	28年2ヶ月(推定)

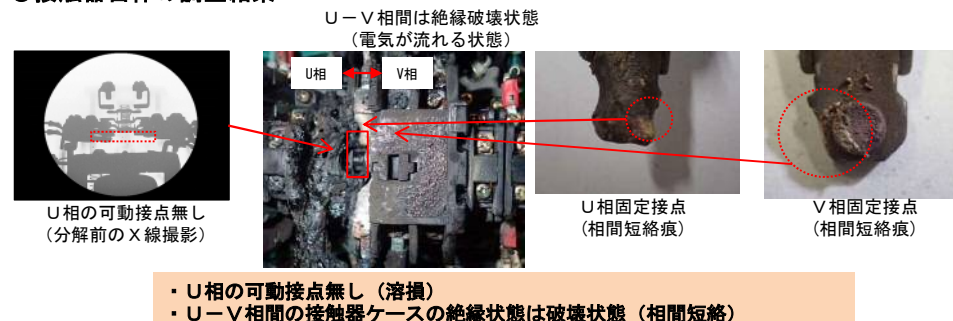
## ○接触器自体の調査結果

空調配電盤から発煙した原因は、配電盤内の冷房圧縮機接触器が焦損したためであり、接触器内の接点部の発熱が起点であることを認めました。接点部の発熱については、接触器内の可動接点と固定接点が接触、非接触を繰り返すことで、アークが連続的に発生したためと推定しています。

なお、接点同士が接触、非接触を繰り返したことについては、接点の折損又は溶損や、それにより発生する欠損片が接点間に介在する等の影響で、可動接点と固定接点間に微少な隙間が生じ、その状態で走行振動等が加わったためと考えています。

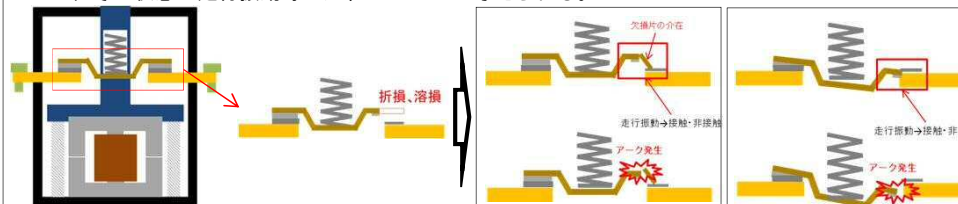
- ・空調配電盤から発煙したのは、同配電盤内の冷房圧縮機接触器が焦損したためであり、**本事象は接触器内の接点部の発熱が起点である**ことが認められた。
- ・接点部の発熱については、接触器が動作している状態において、**可動接点と固定接点が接触、非接触を繰り返すことでアークが連続的に発生し、発熱したためと推定される。**
- ・接点同士が接触、非接触を繰り返したことについては、接触器内の接点の折損又は溶損や、それにより発生する欠損片が接点間に介在する等の影響で、可動接点と固定接点間に微小な隙間が生じ、その状態で走行振動等が加わったためと考えられる。

- ・冷房圧縮機接触器については、全般検査時(8年周期)に、従来の検査に加え、内部の接点状態を確認することでメンテナンス強化を図る。  
※対象車種: 今回の車両と同様の電気仕様の車両  
(721系[一部車両を除く]、785系、731系、789系[0代]:全227両)  
[実施するにあたり、721系電車を対象に冷房圧縮機接触器を取り替える]
