日高線 富川・日高門別間 沙流川橋りょうの被災状況等について

2018年9月6日に発生した北海道胆振東部地震により日高線富川・日高門別間の沙流川橋りょうが被災し変状が確認されたことから、被災状況等についてお知らせします。

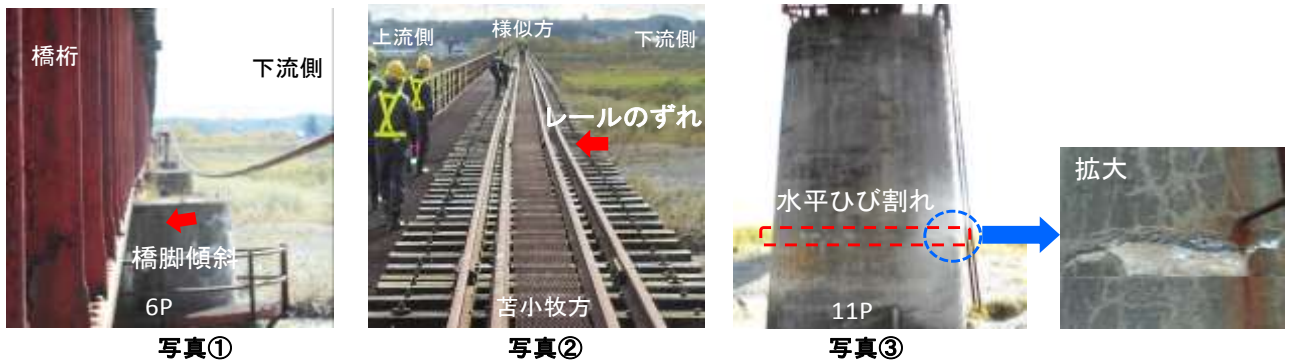
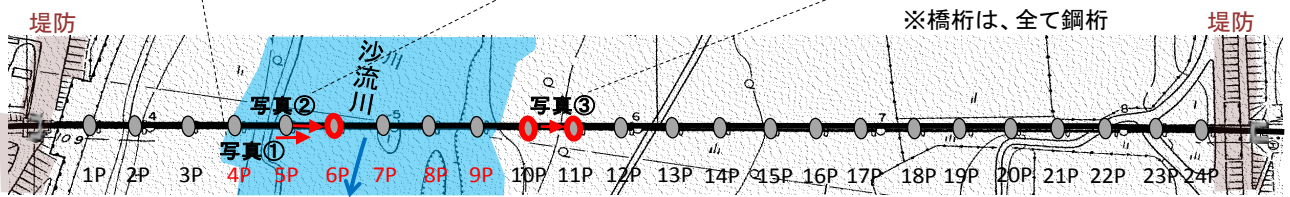
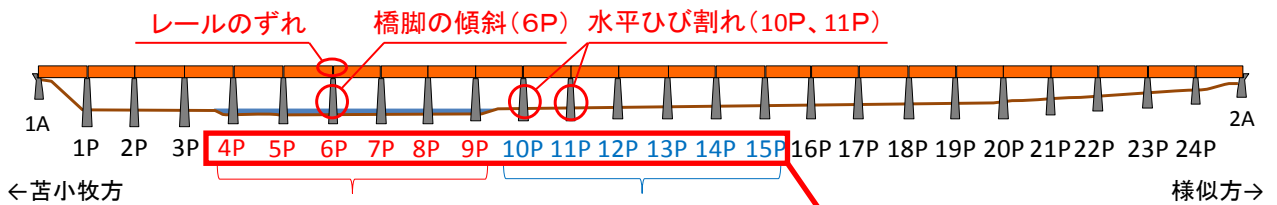
- 橋脚のひび割れ：10P及び11Pにおいて、橋脚く体に水平ひび割れ、コンクリートの剥落が生じた。
- 橋脚の傾斜：6Pにおいて、橋脚が傾斜した。
- 軌道変位：橋脚の傾斜により軌道変位が生じた（最大のずれは6Pの位置で約6cm）。

シートパイル工法の施工対象
(水が流れている範囲に位置する橋脚)

河川改修事業に伴い
シートパイル工法施工済

- 沙流川橋りょうの耐震性が建設当時よりも著しく低下していることから、基礎の補強（シートパイル工法）を実施する。
