## 函館線 七飯駅～大沼駅間

保線作業用機械が、ブレーキが機能しない状態で線路を走行した事象

# － 点検結果及び対策等について －

2021年7月9日

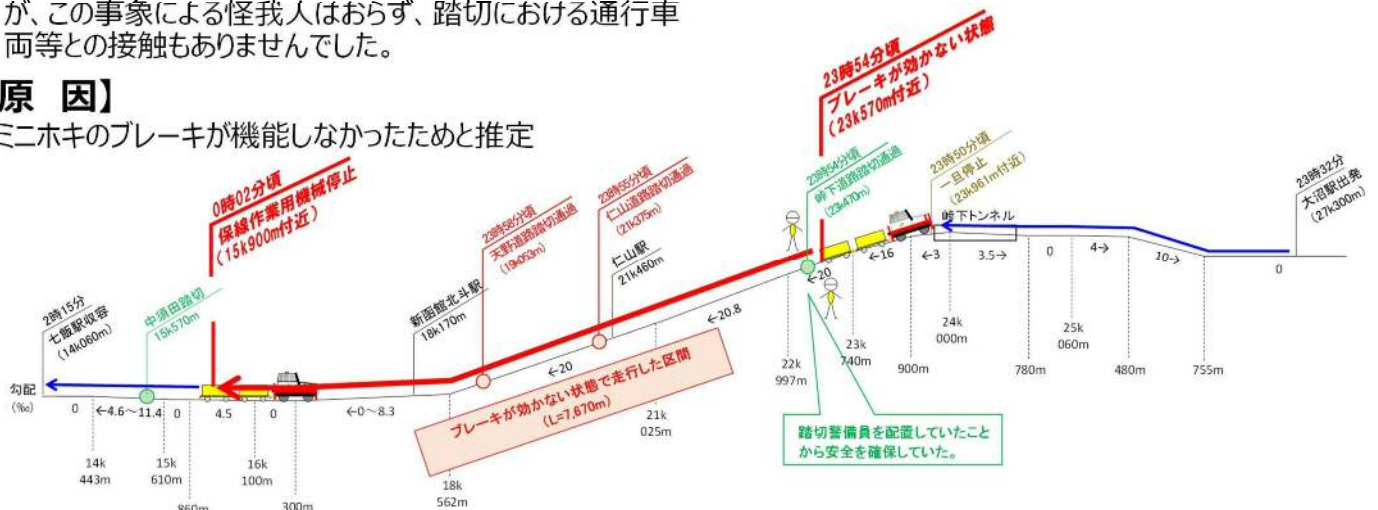
軌道モーターカー

碎石散布用の保線作業用機械  
(以下、「ミニホキ」)

ミニホキのブレーキが機能しなかったためと推定
