2024年6月14日

一部の列車火災検知装置が正常に動作していなかった事象について

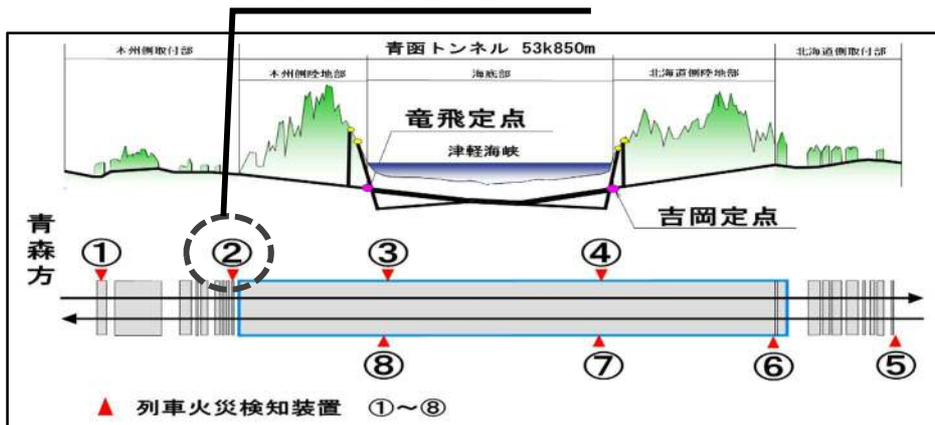
図-1 列車火災検知装置の配置状況

今回の火検設置位置

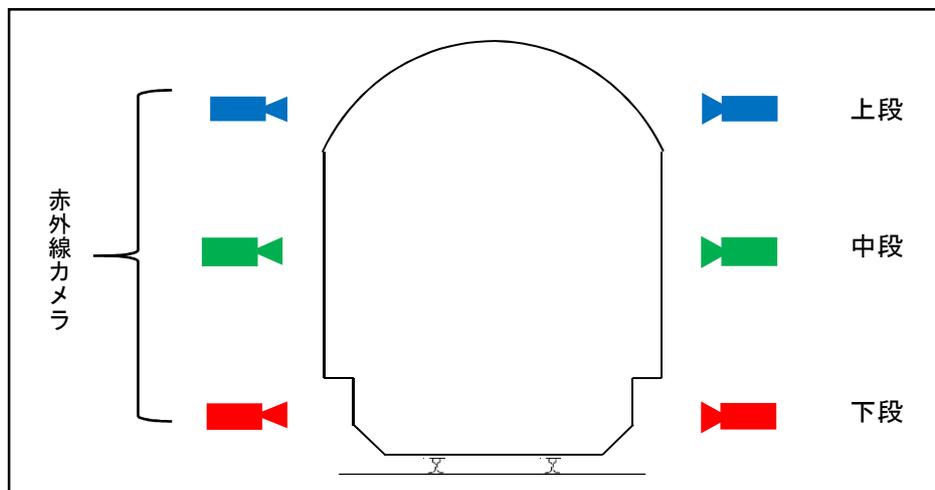
図-2 列車火災検知装置 赤外線カメラ配置 (合計6台)

1. 発生日時 2024年6月7日（金） 13時08分頃
2. 発生場所 海峡線 奥津軽いまべつ駅～湯の里知内信号場 下り線
3. 概況 2024年6月7日（金）13時08分頃、奥津軽いまべつ駅～湯の里知内信号場間を走行していたJR貨物の貨物列車に対して、列車火災検知装置（以下、「火検」といいます）の警報を認めたことから、輸送指令は当該列車を青函トンネル内の竜飛定点に停車させました。停車後、運転士が車両点検を行い、当該列車に火災・発煙等の発生がない事を確認し、15時11分に運転を再開しました。
その後の調査で、8箇所中の当該の1箇所の火検内に配線誤り（設定温度の誤設定）があり、誤警報であることが判明しました。この配線誤りの状態で、車体上部に異常発熱が発生した場合、当該の火検が正常に作動しない可能性があります。
4. 原因 火検の更新工事（請負工事）において、施工会社が誤って配線を接続したため。
（表－1参照）
5. 対応 緊急対応として、配線誤りのあった当該火検は、6月7日に正常な状態に復旧しています。なお、当該箇所以外についても6月10日までに緊急点検を行い、すべて正常であることを確認しています。
6. 付記
 - ・影響列車は、新幹線4本最大85分遅れ、影響人員約1,700人。お客様、乗務員にけがはありませんでした。
 - ・配線誤りを起こしたのは、2024年1月の更新工事の施工時になりますが、列車火災に対する安全性は、他の7か所の火検や煙検知装置で補完されていました。（図－1参照）
 - ・今回の誤警報は、比較的低温の状態で早期に火災と判断するもの（判定警報）で、貨物列車のブレーキ付近の発熱に反応しました。（図－2参照）
 - ・青函トンネルの防災設備については、長大海底トンネルであることから、青函トンネル開業時に「青函トンネル火災対策委員会」にて検討され、設置しました。

※火検は赤外線カメラで車体側面の温度を測定する仕組みであり、異常高温部分を特定する装置です
