函館線 森・石倉間の列車脱線について

2024年11月18日

北海道旅客鉄道株式会社
HOKKAIDO RAILWAY COMPANY

1. 鷺ノ木道路踏切のレールの状況について

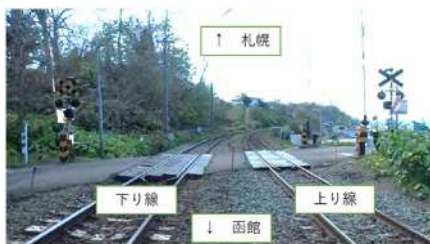
鷺ノ木道路踏切全景（令和元年撮影）

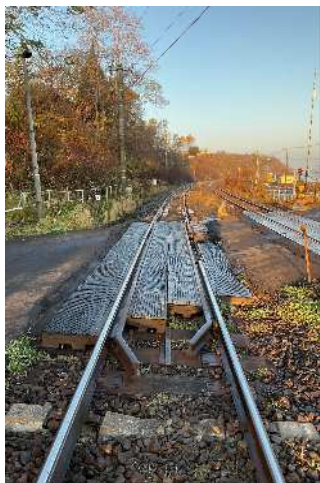
鷺ノ木道路踏切
下り線側左レール
（経年14年）

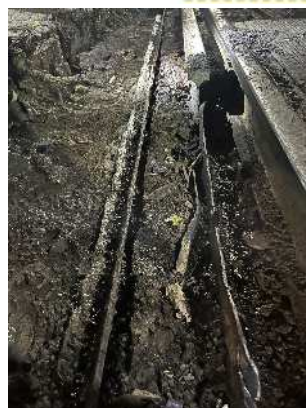
鷺ノ木道路踏切下り線（脱線事故直後）

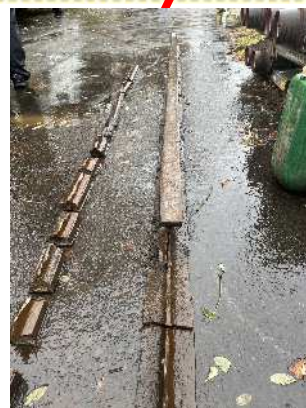
脱線が発生したものと推定される鷺ノ木道路踏切では、損傷した下り線側右レールに著しい腐食が見られました。なお、下り線側左レール、上り線側左右レールには著しい腐食はありません。

鷺ノ木道路踏切下り線側右レール（著しい腐食あり）

現時点で運輸安全委員会から脱線の原因についての言及はありませんが、当社としてレール腐食が脱線の原因の一つになった可能性が高いと考えています。

- 定期的実施しているこれらの検査では、当該損傷レール腹部の腐食状況を把握できていませんでした。当社ではレール内部に発生するきずや、レール底部に発生する腐食に着目した検査をこれまで行っていました。レール腹部の腐食が先行してレール損傷が発生することは予見していませんでした。

- 鷺ノ木道路踏切を含め、鹿部～長万部間の類似条件下（貨物走行線区、海沿い、レール経年30年以上、曲線、レール探傷車の再検査箇所）の7踏切（10箇所）について、本日までに、再度超音波探傷器による点検を実施しました。さらに加えて、そのうちの3踏切（5箇所）は、敷板を撤去しての目視確認を実施し、対象すべての踏切で安全を確認いたしました。
- 今後実施範囲を拡大し、超音波探傷器による点検を行います。
- 運輸安全委員会による原因究明に引き続き協力するとともに、同種事故の再発防止に向けては、（公財）鉄道総合技術研究所に設備管理手法等について相談の上、取り組んでまいります。

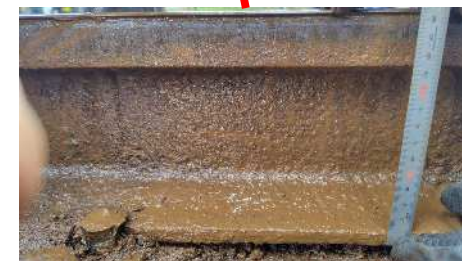
鷺ノ木道路踏切上り線側右レール
（経年32年）
