## 根室線 池田～白糠間の運転再開について

9 月 20 日に発生した、発達した低気圧の影響により、根室線 池田～白糠駅間において路盤流出、道床流出等が発生したことから、現在も列車の運転を見合せておりますが、復旧工事が完了する見込みが立ち、運転再開日が決まりましたので、お知らせします。

別紙1 根室線 降雨に伴う主な線路災害

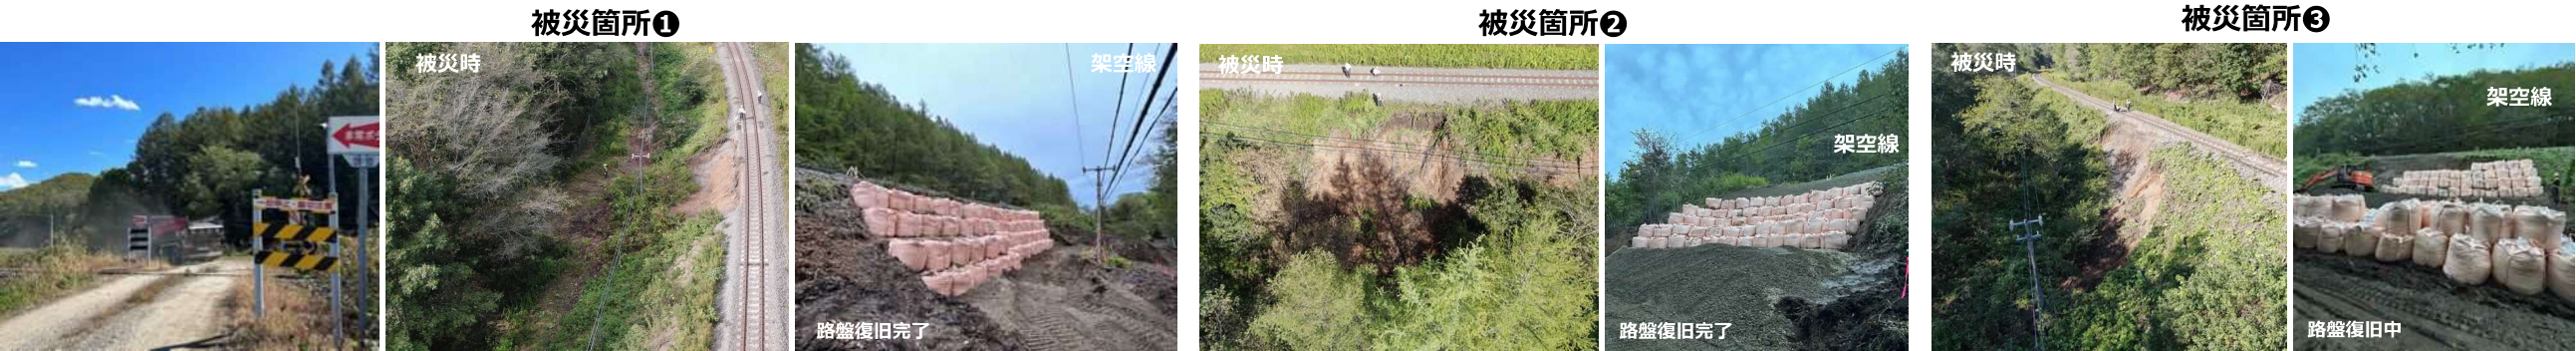
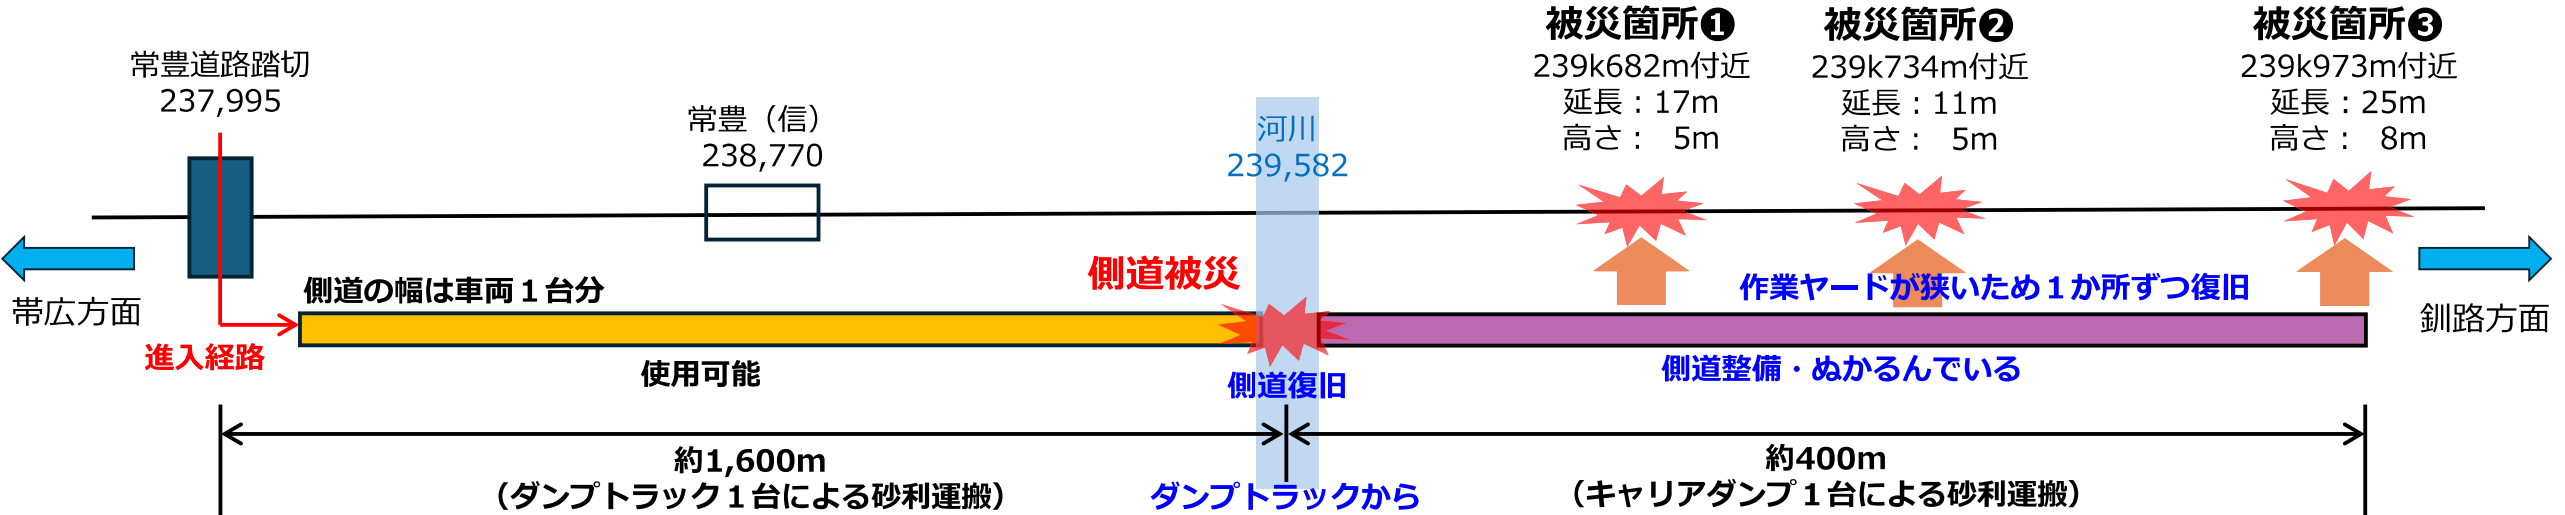
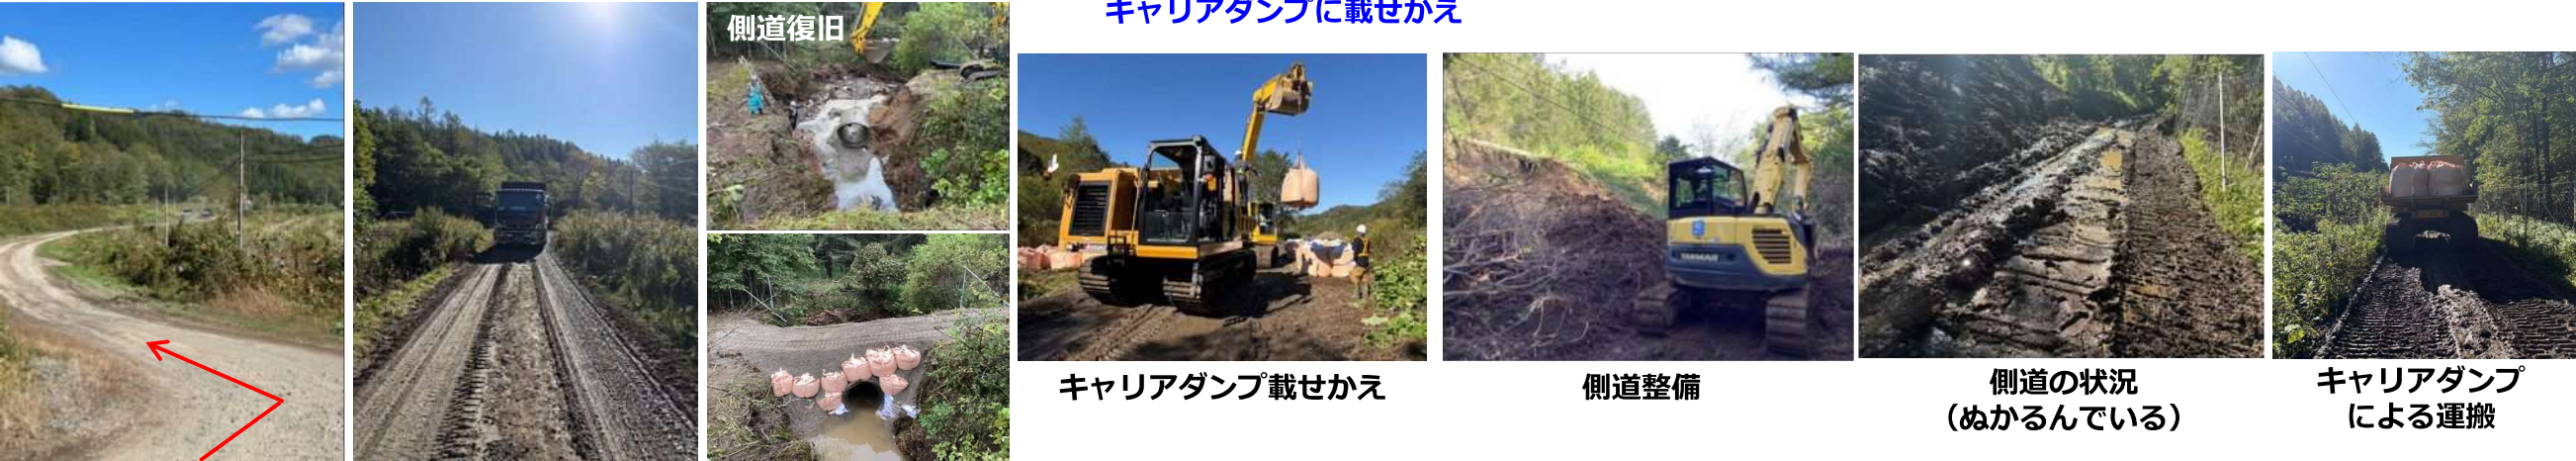
別紙3 ③239k682m～973m（3箇所）の復旧状況

架空線が近いため復旧作業に時間を要している

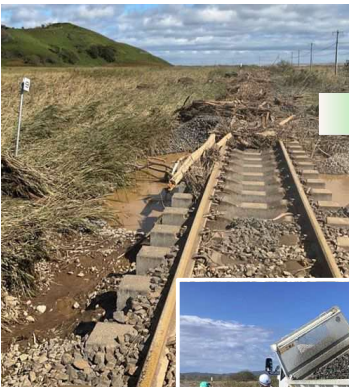
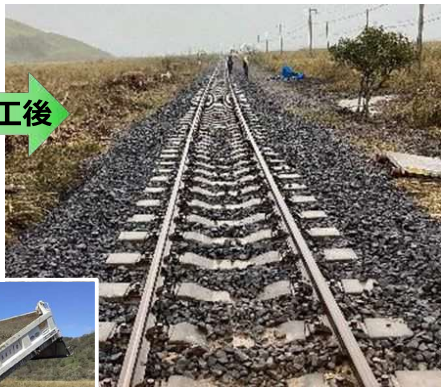
【被災箇所⑥】

道床流出  
264k900m～  
265k168m

全延長にわたり、  
断続的にバラスト  
流出

施工後

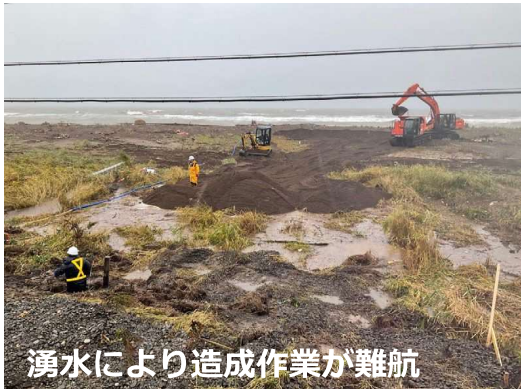
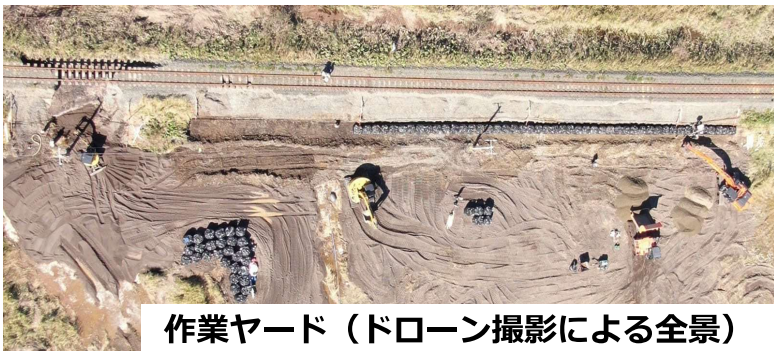
【被災箇所④・⑤共通】  
重機搬入経路・ヤード造成

湧水により造成作業が難航

尺別川からの重機搬入経路（約600m）及び作業  
ヤードの造成（海岸沿いのため湧水をポンプにより  
排水しながら砂で埋め戻す作業を実施）

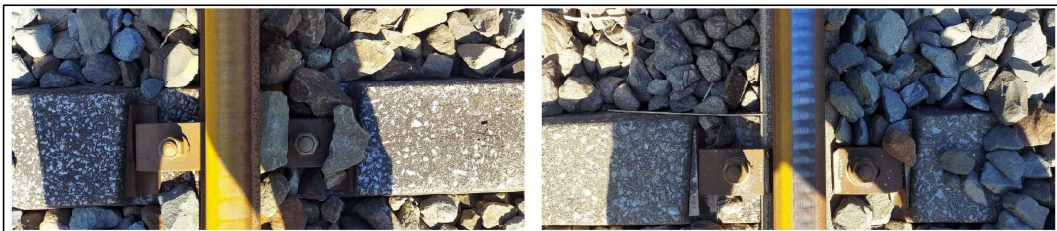
レール表面を錆びたままにしておくと、正確な列車検知が出来なくなり、信号機の制御や踏切の警報ができなくなってしまうため、長期間、列車運行が無い場合には、レール表面の研磨、ならびに研磨後の試運転列車などによる安全確認が必要となります。

写真 1. レール表面状況

写真 2. レール研磨後
