特急宗谷号においてエンジンの一部部品が破損し、 白煙が発生した事象の原因と対策について

2025年11月5日に函館線 幌向～上幌向間を走行中の特急宗谷号において、車両のエンジンの一部部品が破損し白煙が発生した事象につきまして、調査にて判明した事実、原因および再発防止対策をご報告いたします。

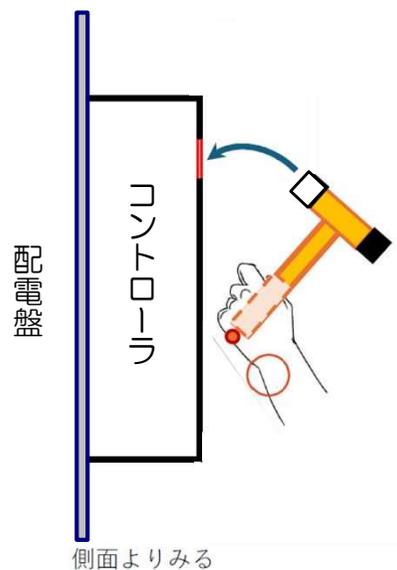
• タッピング試験方法

同一構造のコントローラを搭載する車両（175両）についてタッピング試験を実施し異常がないことを確認しました。

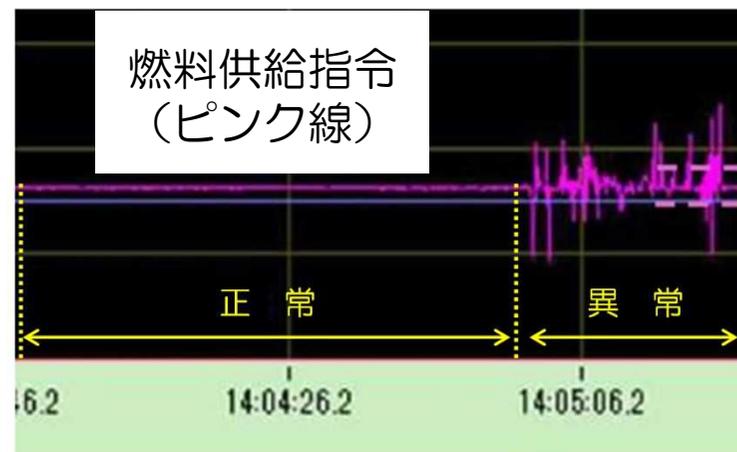
• タッピング試験時の燃料供給指令 (信号)

エンジンへの燃料供給を制御する電子ガバナコントローラ（以下、コントローラ）をタッピング（振動を与える）すると、燃料供給指令が変動し、エンジンへの燃料供給量が過大になる事象が確認されました。このことから、コントローラ内部の電子回路基板に異常が存在することが分かりました。

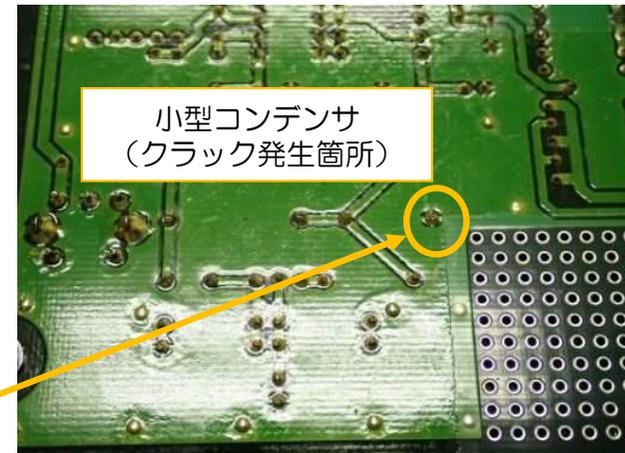
• コントローラ基板 (裏面)

コントローラ内部の発振回路に搭載されている小型コンデンサのハンダ部分のクラック（亀裂）が、走行中の振動や温度変化の影響により進行し、配線が断線状態となったためです。

小型コンデンサ
(クラック発生箇所)

当該車両に搭載されていたコントローラを交換しました。

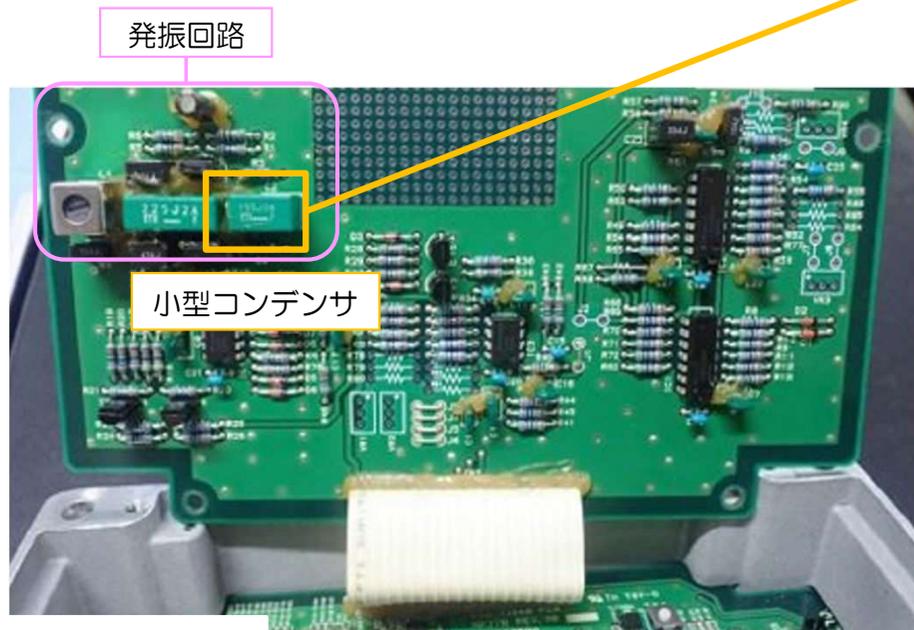
• コントローラ基板 (表面)

発振回路

小型コンデンサ

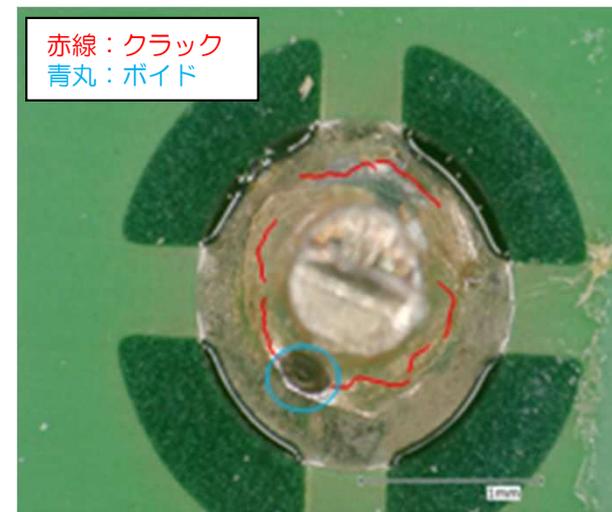
• 電子顕微鏡にて拡大

電子顕微鏡を使用して基板を詳細に調査した結果、小型コンデンサのハンダ部分にクラック（亀裂）およびボイド（空洞）が認められました。これにより、振動によって当該ハンダ部が電氣的に断線状態となり異常な燃料供給指令が出力されたことが分かりました。なお、当該部をハンダ付けしたところ、コントローラの動作は正常となりました。

ハンダ部のクラックが、ボイド起点となっている可能性があるため、基板製造時のハンダ状態の良否判定基準を改定します。

赤線：クラック
青丸：ポイド

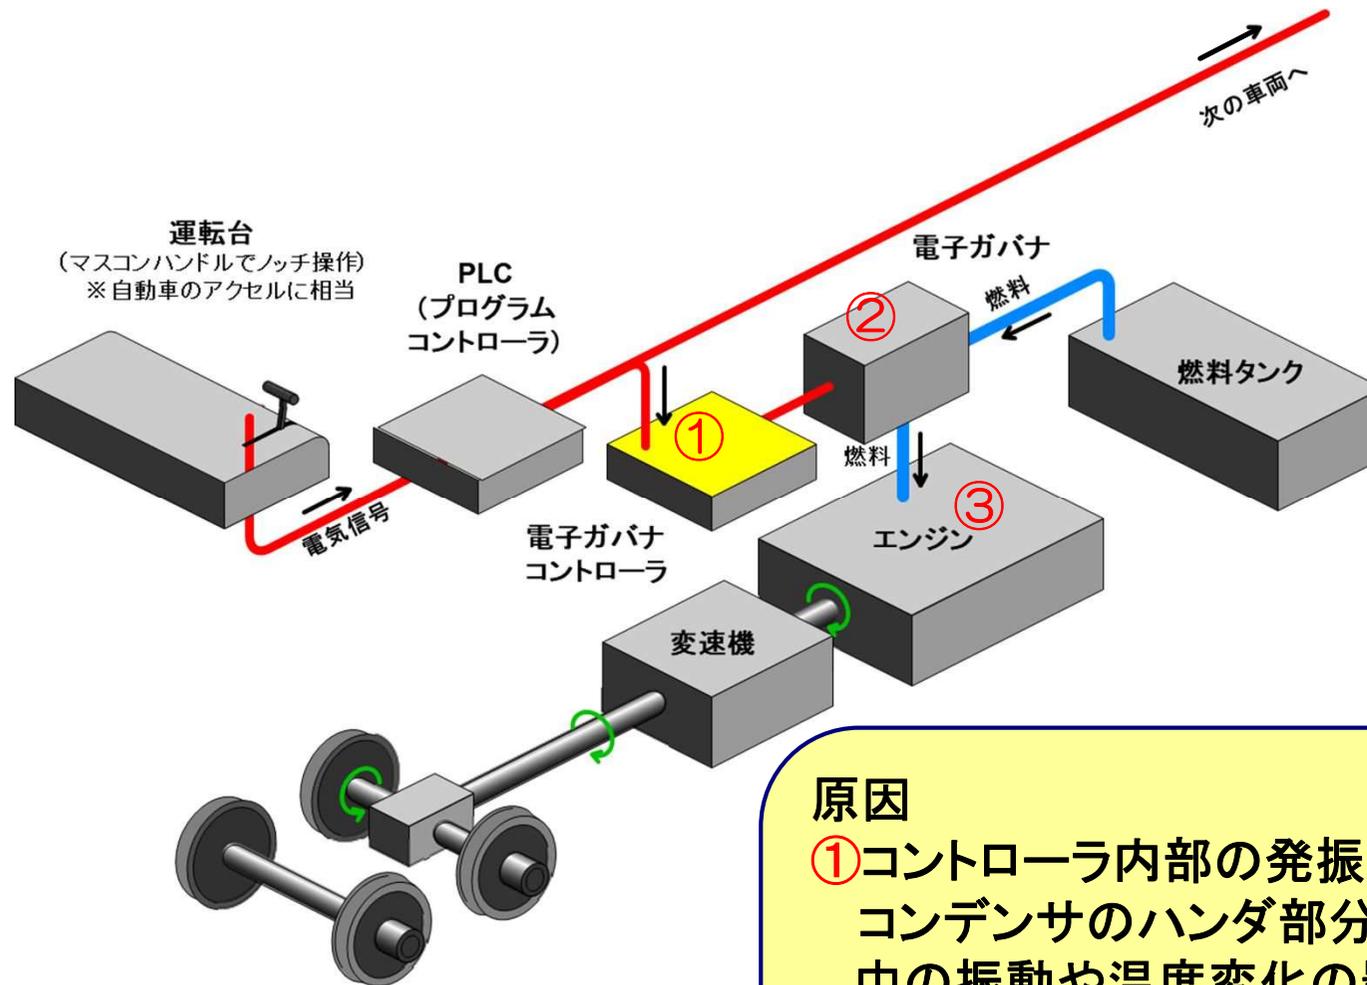
◆エンジンが破損した原因

- ①コントローラ内部の発振回路に搭載されている小型コンデンサのハンダ部分のクラック(亀裂)が、走行中の振動や温度変化の影響により進行し、配線が断線状態となり、誤った燃料供給指令を電子ガバナに出力
- ②電子ガバナがエンジンに、燃料を多く供給
- ③エンジンの回転数が上がり、エンジンの内部部品が破損
