2026年6月25日

富良野線走行車両に車輪傷が多数発見された事象について

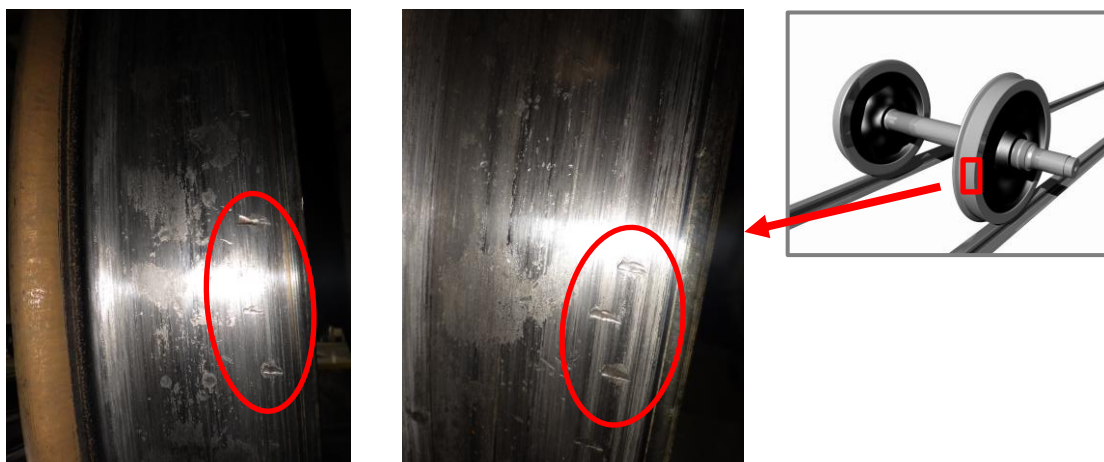
○ 6月24日に発見された車輪傷

6月24日、旭川運転所構内において複数のH100形車両の車輪に小さな傷が多数、車輪全周にわたって発生しているのを発見しました。

3. 概況 6月24日11時00分頃、旭川運転所構内においてH100形車両の交番検査(※)を実施した際、旭川から富良野方面に向かって左側の車輪4枚に小さな傷が多数、車輪全周にわたって発生しているのを発見しました。6月22日にも他のH100形1両で同種の傷を認めていたことから、その他の車両を確認したところ、富良野線を走行した車両14両で同様の傷が発生していることを認めました。

車輪傷は何かを踏み潰したような小さな傷であることから、安全上の問題はありませんが、多数発生すると社内基準により当該車両を使用停止し、車輪を削正する必要があります。速やかに原因を除去しなければ多数の車両が使用停止となり、このままでは定期列車の運行に大きな影響が出る可能性があることから、原因を調査するため、富良野線において本日の始発から列車を運休して線路点検を実施しております。

※いずれも、旭川から富良野方面に向かって左側の車輪に発生していた

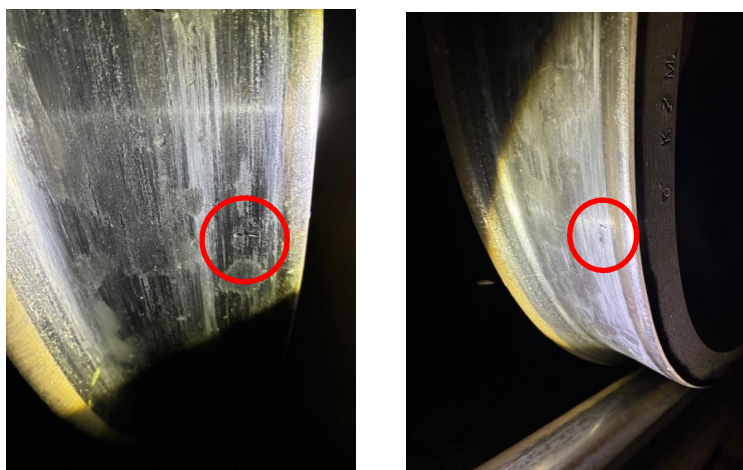
○ 6月25日に実施した試運転列車で確認された車輪傷

- (1) 6月24日、保線社員が定期列車に添乗して線路点検を行いましたが、異常が認められませんでした。
- (2) 6月25日の1時から、富良野線に試運転列車を走行させて、車輪傷の発生有無を確認しました。その結果、千代ヶ岡～美瑛駅間で車輪傷が発生したことを確認しています。
- (3) 試運転列車の走行後から、千代ヶ岡～美瑛駅間において線路点検を実施しています。

※いずれも、旭川から富良野方面に向かって左側の車輪に発生していた
