2026年6月25日

富良野線走行車両に車輪傷が多数発見された事象について(点検結果)

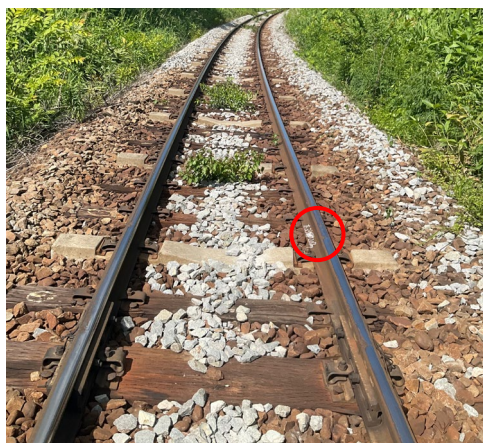
2. 点検結果
- 6月25日に千代ヶ岡～美瑛駅間の線路点検を行った結果、北美瑛～美瑛駅間でレールの表面に金属片が圧着しているのを発見しました。

金属片発見箇所 全景

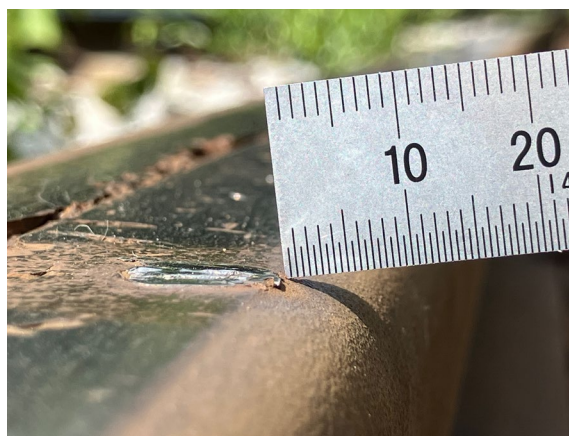
3. 原因(推定)
- レールから剥離した金属片がレール表面に圧着し、その金属片の上を車輪が走行することで車輪に傷ができたものと推定しています。

レールの表面に圧着した金属片
