函館線 七飯駅～大沼駅間

保線作業用機械が

ブレーキが機能しない状態で線路を

走行した事象

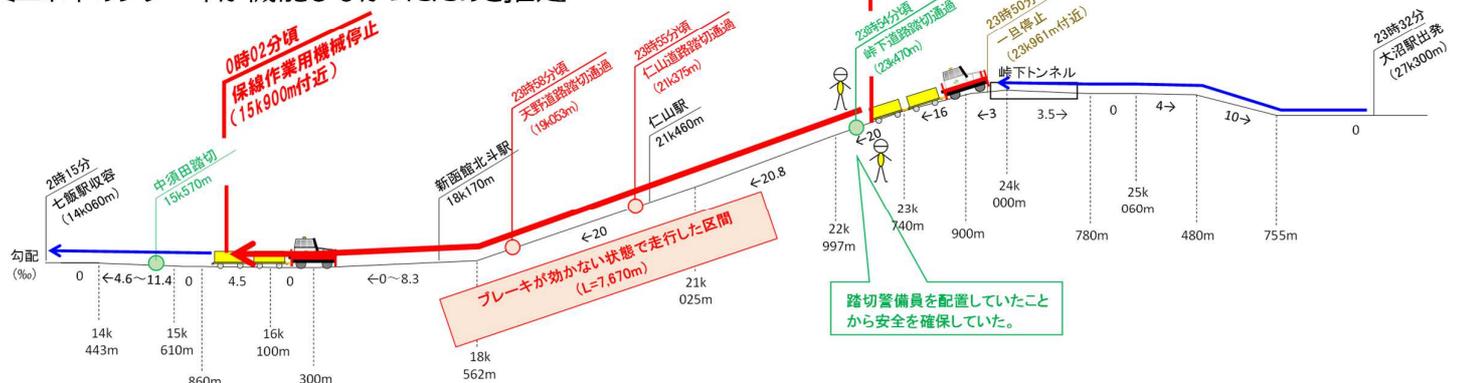
6/7 23時50分	軌道モーターは、トンネル出口 （下り勾配3%） で一旦停止した。
23時54分	峠下道路踏切の手前（下り勾配20%） でブレーキが効かなくなり、踏切を通過。なお、 踏切の通過時、踏切警備員2名が配置され、安全が確保されていた。 運転者は、軌道モーターの「 駐車ブレーキ 」「 手動ブレーキ 」を扱ったが、停止できなかった。
23時55分	輸送指令に仁山駅を安全に通過するためのルートを要求した。 その後、警笛を鳴らしながら、 仁山道路踏切を約50km/hで通過 した。
23時58分	輸送指令に新函館北斗駅を安全に通過するためのルートを要求した。 その後、警笛を鳴らしながら、 天野道路踏切を約80km/hで通過 した。
6/8 0時00分	輸送指令に七飯駅を安全に通過するためのルートを要求した。 勾配が緩やかになり、速度が低下してきた。
0時02分	七飯～新函館北斗間中須田道路踏切の手前で停止 した。
1時17分	ブレーキ性能を確認し、最徐行で走行を再開。
2時15分	七飯駅に収容。

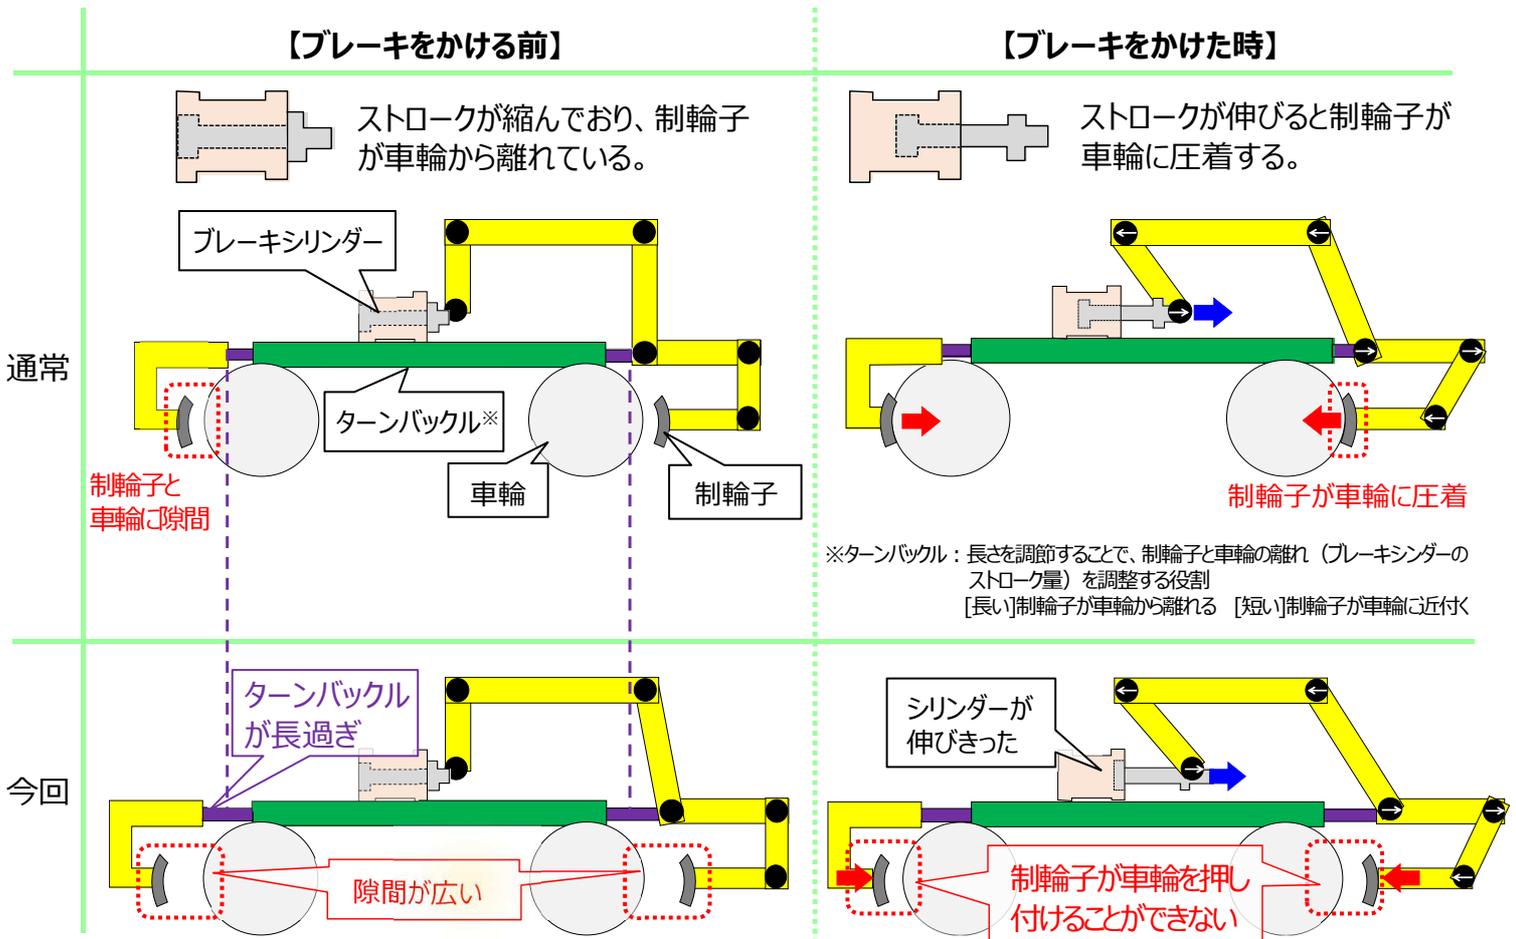
ミニホキのブレーキのしくみ及び事象発生時の状態

ブレーキシリンダーのストロークが最大ストロークに近付くと、制輪子の圧着力が低下する。

ブレーキシリンダーのストロークが調整を要する状態であった。

峠下トンネル出口(下り勾配3%) : **停止した**

峠下道路踏切(下り勾配20%) : **停止できなかった (速度も上昇)**

七飯駅～新函館北斗駅間(下り勾配8.3%以下) : **速度が低下**

※最大積載かつブレーキが効かないミニホキを2両連結していたため、20%の下り急勾配区間では編成として停止させることができなかった。

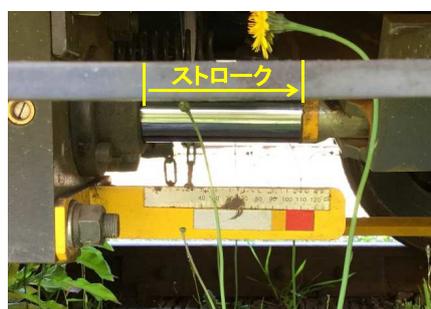
ミニホキ：ブレーキシリンダーのストローク

ストローク状態を判定する目盛りが付いているが、仕業する前に確認するルールが無かった。

- (1) ブレーキシリンダーのストローク量の緊急点検
- (2) 制輪子の点検

- (1) 作業の都度、ブレーキシリンダーのストローク測定と記録
- (2) 試しブレーキを行い、ブレーキの効きを確認

- (1) ブレーキシリンダーのストローク量が最大値に近付いた場合の、自動アラート機能等の追加
- (2) 年次検査・定期検査の実施体制の見直し
