石勝線列車脱線火災事故

- 発生日時：2011（平成23）年5月27日（金）21時55分頃
- 場所：石勝線 新夕張駅～占冠駅間（清風山信号場構内）
- 列車：釧路駅発 札幌駅行特急「スーパーおおぞら」14号（6両編成）
- 概要

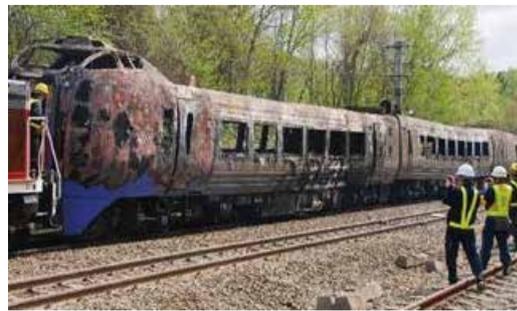
当該列車が清風山信号場付近を走行中に脱線し、第1ニニウトンネル内に停止後、当該列車から火災が発生しました。

車輪の表面が急ブレーキ等により部分的に摩耗し、円形形状が不整となったため、振動により4両目の減速機を支える吊りピンが脱落。これにより4両目の減速機と推進軸が脱落し後部台車2軸が脱線、脱落した減速機の「かさ歯車」が衝撃したことにより、6両目の燃料タンクが破損。漏れ出した軽油が飛散し、発電機付近で出火したものと考えられます。
