# 函館線大沼駅構内貨物列車脱線事故

- 発生日時：2013（平成25）年9月19日（木）18時05分頃
- 場所：函館線 大沼駅構内
- 列車：帯広貨物駅発 熊谷貨物ターミナル行 8054列車（現車17両）
- 概要

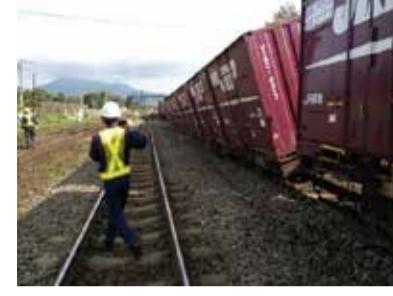
貨物列車が出発後、6両目の後台車全2軸、7両目の前台車全2軸、8両目の全4軸及び9両目の前台車全2軸が脱線しました（負傷者無し）。

その後の調査で、軌道変位が整備基準値を大幅に超過した状態であったにもかかわらず補修されていなかったこと、事故直後に軌間変位が39mmであるところを25mmに改ざんされていたことが判明しました。

脱線開始点付近の軌道変位が、軌道整備基準値に比較して大きかったこと、さらには連続して犬くぎの食い込みや浮き上がりが存在していたことから、レールの小返りおよび滑動が発生して軌間が動的に拡大し、軌間内脱線の限度値を超過したことにより発生したと考えられます。
