**函館線 森・石倉間の列車脱線事故に対する当社の取り組み**  
**(運輸安全委員会の鉄道事故調査報告書(令和8年5月28日公表)を受けて)**

北海道旅客鉄道株式会社  
HOKKAIDO RAILWAY COMPANY

# 1. 本事故の概要

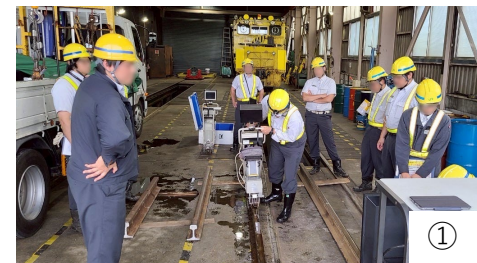
- ① 超音波探傷器のエコー画像に関する現場社員教育
- ② 腐食レールを用いた超音波探傷器の実技訓練【今後も継続】
- ③ 管理手法に関する集合研修教育カリキュラムの策定・教育【今後も継続】
