平成26年7月6日 特急スーパー北斗18号 1号車のデッキ付近からの白煙の発生について

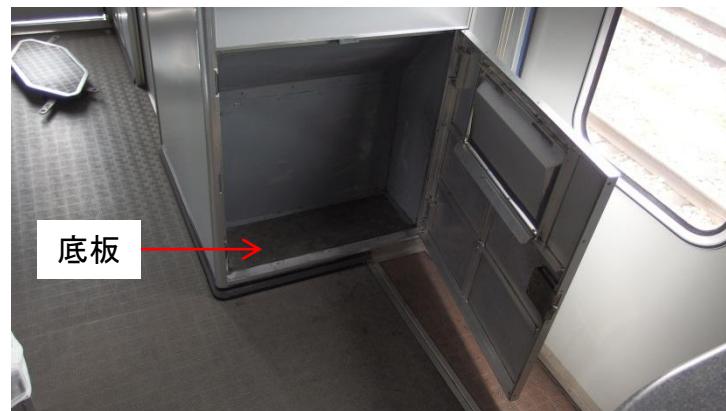
ゴミ箱を外した状態
(床板の取り付け状態)

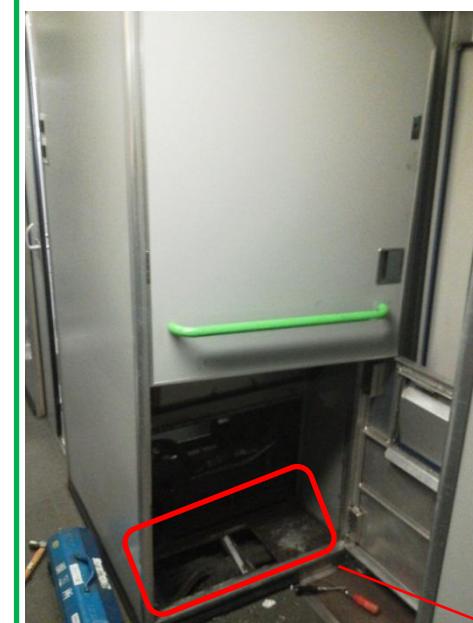
床板を取り外した状態

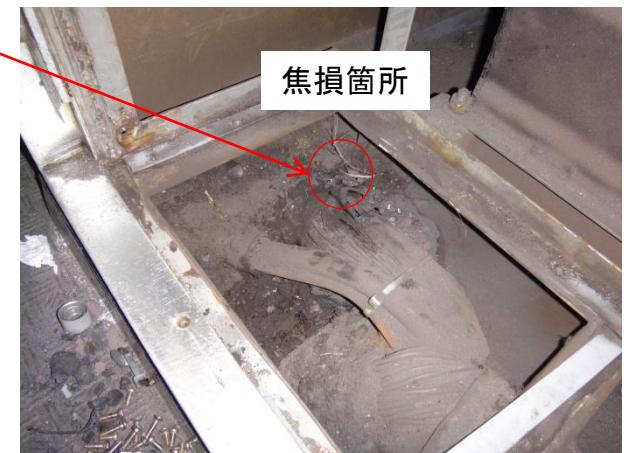
その後、函館運輸所で検修社員が調査したところ、当該デッキの機器室下にある床中配線の被覆の一部が焦損していることが判明しました。現在も調査を続けております。

1号車（キハ281-4号）の機器室床中配線の被覆の一部が焦損したため。

配線の被覆の一部に焦損あり

- ・現在90日毎に行っている絶縁抵抗試験を、45日毎に短縮して実施します。
