平成26年7月29日  
北海道旅客鉄道株式会社

## スーパー北斗18号のデッキ及び客室内に白煙が 生じた事象において当社の調査により判明した内容について

## スーパー北斗18号の車両損傷状況及び調査経過

## ○先頭車（キ281-4号）の損傷状況及び調査結果

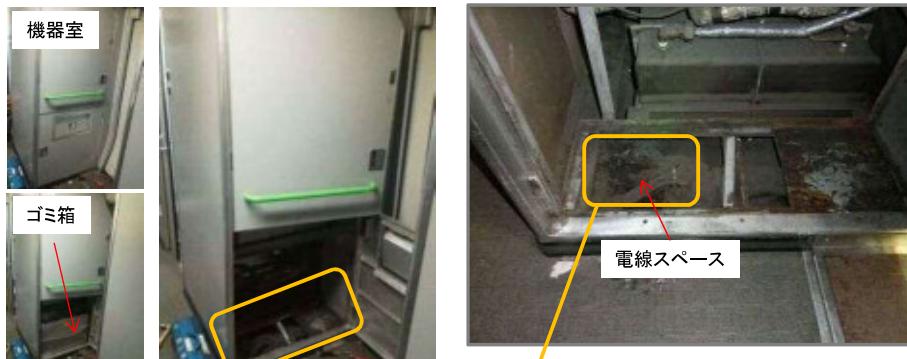
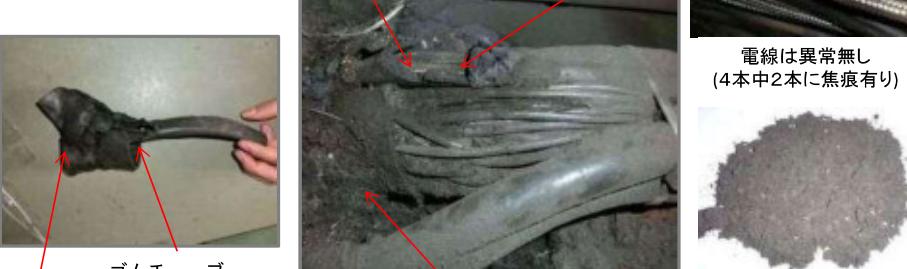
4本の電線（エンジンの排気温度を検知する為のセンサー用電線）を束ねるゴムチューブの $25.5\text{ cm}^2$ （ $1.5\text{ cm} \times 5\text{ cm}$ と $3\text{ cm} \times 6\text{ cm}$ ）とゴム板の $21.0\text{ cm}^2$ （底辺 $6\text{ cm} \times$ 高さ $7\text{ cm}$ の三角形状）が焦損していました。

なお、電線本体は4本のうち2本の被覆に焦げ痕がある程度で、電線の電気的異常は認められませんでした。

発煙箇所周辺には、鉄粉や植物の種子、埃などが堆積していました。

- ・機器室内のゴミ箱下の床板を外すと電線(4本)を束ねるゴムチューブとゴム板焦損
- ・4本の電線のうち2本の表面に焦げた痕有り
- ・電線には電気的に異常は認められない（電線のショート等による発煙では無い）
- ・電線の周辺には鉄粉や塵埃が堆積

※塵埃には、植物の種子等あり

※当該電線はエンジンの排気温度を検知する為のセンサー用電線

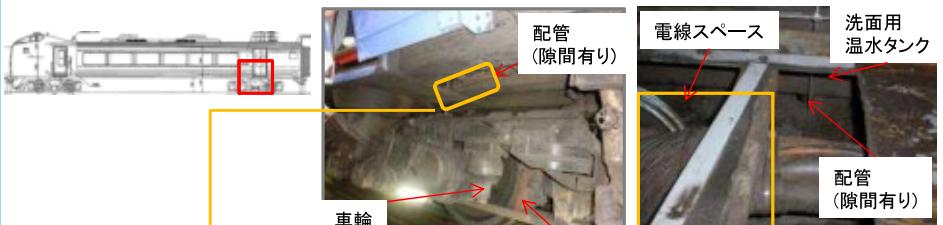
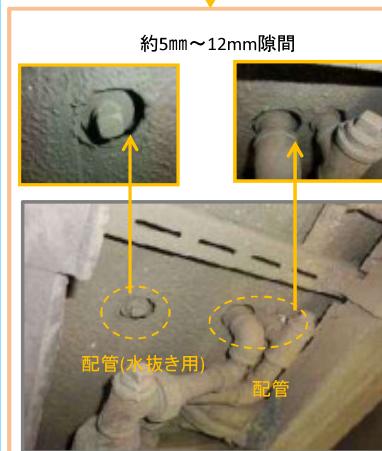
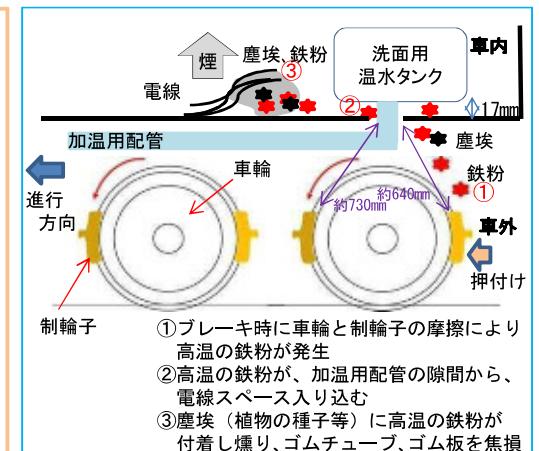
## ○堆積した鉄粉及び塵埃の侵入経路

また、電線スペースの奥に配管が床下から車内へ通っており、その配管と床板の間に $5 \sim 12\text{ mm}$ 程度の隙間があることが判明しました。

ブレーキを掛けた際に車輪と制輪子の摩擦により発生、飛散した高温の鉄粉が、配管周囲の隙間から当該電線スペースに入り込み、電線周辺の塵埃に付着して燻り、ゴムチューブとゴム板を焦損させたと推定しています。また、電線の電気的異常は認められないことから、ショートなどの電気的な発煙ではないと判断しています。

- ・車外からみると車輪、制輪子の上部で配管が車内に立ち上がっており、配管の周囲に約5～12mmの隙間有り
- ・車内からみると電線スペースの奥に洗面用温水タンクがあり、温水タンクに、当該配管が接続（配管周囲に隙間があり車外と車内が通じている）
- ・堆積した塵埃と鉄粉は、この隙間から入り込んだと推定される
- ・鉄粉は、通常のブレーキ時に車輪と制輪子の摩擦により発生したものと推定される

- ①ブレーキを掛けた際に、車輪と制輪子の摩擦により発生、飛散した高温の鉄粉が配管周囲の隙間から、当該電線スペースに入り込み、電線周辺の塵埃（植物等）に付着し燃り、ゴムチューブ、ゴム板を焦損させたと推定する

- ・当該車両を含むキハ281系で同種の隙間があった12両について、配管と床板の隙間をパテにより塞ぎ、電線スペース部の塵埃を除去しました。
- ・他形式車両についても、床下配管の立ち上がり部の隙間について調査を継続実施し、隙間があった場合はパテで塞ぐとともに、電線スペースの清掃を実施しています。

- ・同様の構造である281系先頭車、グリーン車を対象に当該箇所の隙間をパテで塞ぐと共に、電線部の清掃を実施した。
- ・他形式車両も同様な箇所を調査し、必要により隙間を塞ぐ処置及び清掃を実施中
