## J R北海道における冬期の取り組みについて

J R北海道では、北海道の厳しい冬にもお客様に安心してご利用いただけるように、さまざまな取り組みを行っています。北海道新幹線と在来線における今冬期の取り組みについてお知らせします。

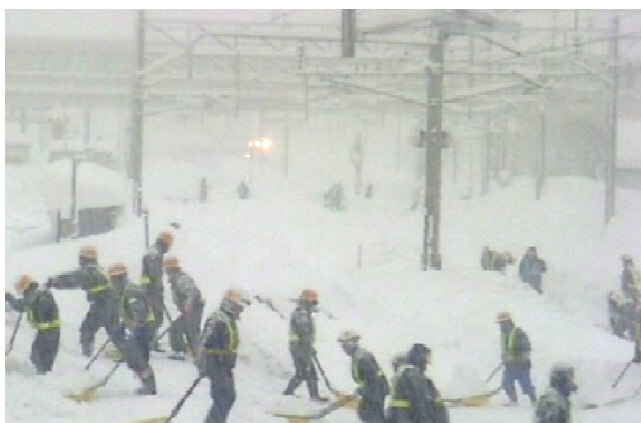
駅構内の線路上は排雪モーターロータリー等による機械除雪を行っていますが、ポイントには多くの機器があることから、手作業により細かく雪を取り除く必要があります。また、ポイント以外にも機械で除雪できない場所（ホーム・屋根上など）があることから、全道各地の駅構内では、一日あたり1,100人規模で除雪係員が昼夜を問わず除雪作業を行っています。

駅構内の除雪作業

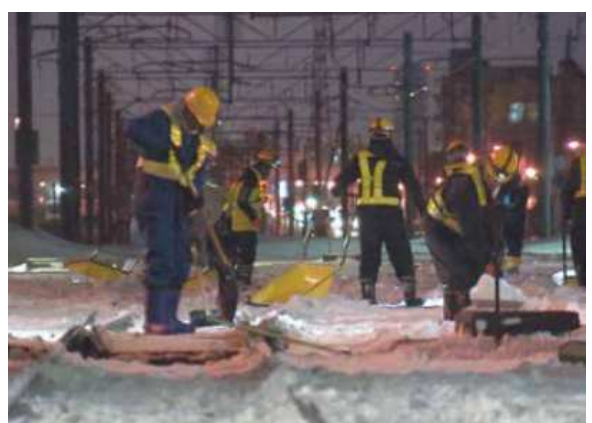
夜間のポイント除雪作業

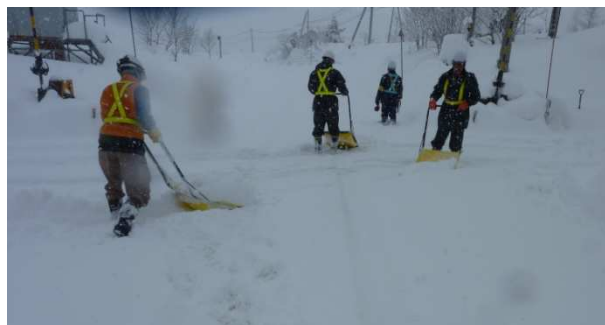
冬期間は自動車の往来により、レールのフランジウェイ部（列車の車輪が通過する部分）が圧雪で埋まってしまい、これを放置すると通過する列車が氷雪に乗り上げて脱線する危険性があります。また、遮断機・警報機・注意柵などの周囲や自動車が通行できるように踏切道も除雪する必要があります。これらの作業も機械では行えないため、全道各地に点在する約1,450箇所※<sup>1</sup>の在来線踏切において、除雪係員が昼夜を問わず手作業で除雪作業を行っています。

踏切の除雪作業

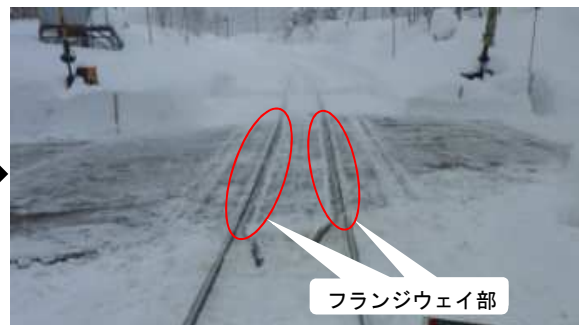
除雪作業後

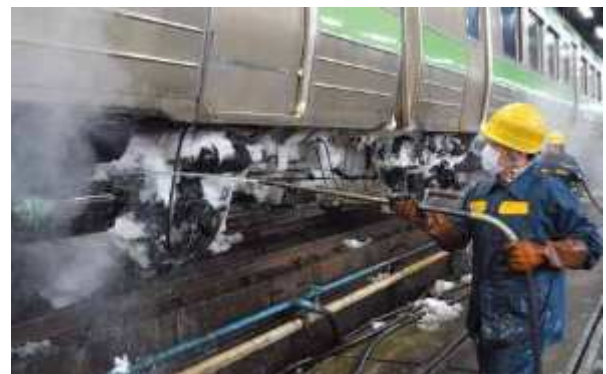
列車は走行中に雪を舞い上げることから、車両の台車周りの機器に大量の雪が付着します。付着した雪や氷の塊が走行中に落下すると、地上設備の破損や、線路上のバラスト（砕石）に当たってバラストを周囲に飛ばす恐れがあるため、定期的に車庫の中で車両に付着した雪を融かす作業（融雪作業）を日々行っています。

車両の融雪作業

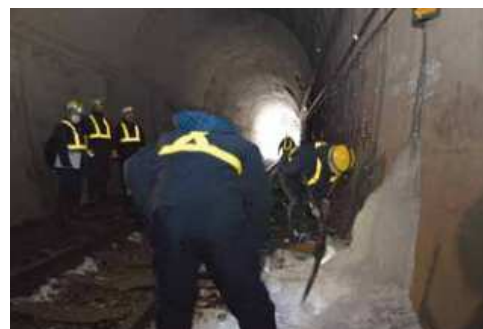
トンネル内には周辺の地層から浸みだしてきた水が凍り、つららや氷ができます。つらは架線を傷めたり、走行する列車に接触すると運転席などの窓ガラスを破損させる恐れがあります。また、線路内に発生する氷が大きくなると、そこに車輪が乗り上げて脱線を引き起こす恐れもあります。そのため、電気・保線系統係員が昼夜を問わずトンネル内のつらら落としや結氷除去作業を行っています。

トンネル内の結氷除去作業

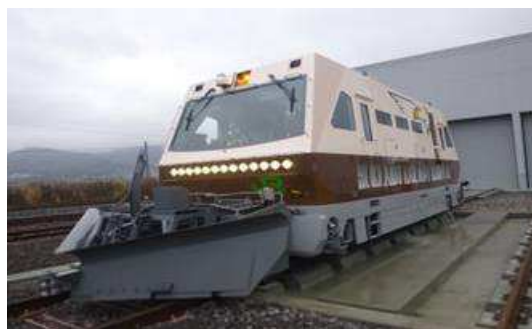
線路上の雪を取り除くため、毎日未明に走行する確認車に除雪装置を装着して除雪作業を行います。

この除雪装置でレール面下70mm（除雪幅2,890mm）まで除雪できます。

除雪装置を装着した確認車

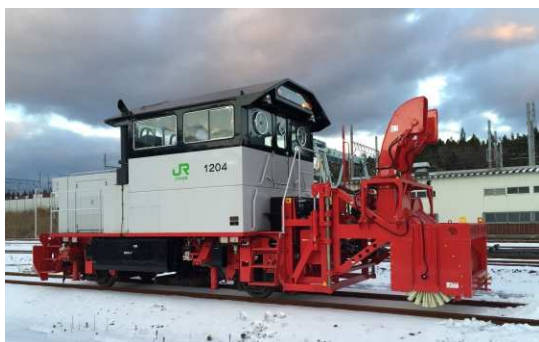
確認車の除雪装置で除雪後、さらに線路内に残る雪を少なくすることを目的に、レール面下100mm（除雪幅2,200mm）まで除雪できるブラシ式除雪装置を導入しています。

ブラシ式除雪装置

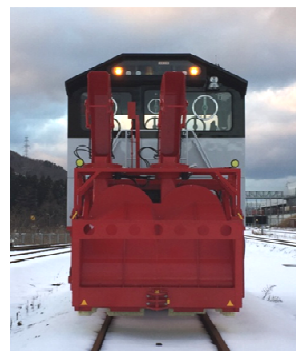
ブラシ式除雪装置(正面)

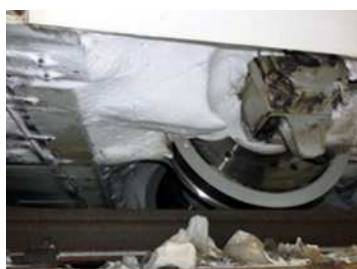
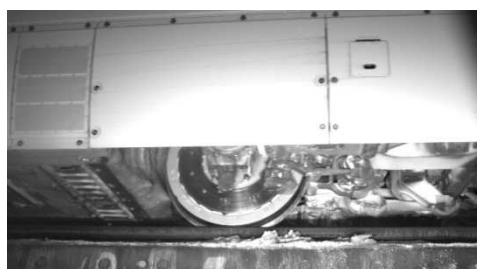
新青森駅に到着した上り列車において、車両下部をカメラで撮影し、着雪状況を確認するとともに、台車周辺に付着した雪を人力により除去する作業を実施しています。

2017年度も各種着雪対策に取り組んだ結果、開業前のような大きな着雪はみられませんが、引き続き車両着雪対策を継続してその効果を確認していきます。

（開業前）

（2017年度）

新青森駅での着雪状況

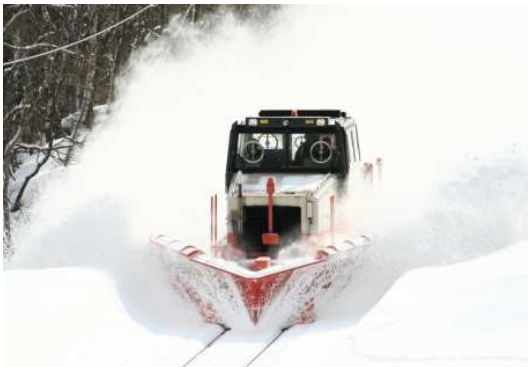
#### 排雪モーターカー

モーターカーの先頭部にラッセル装置を取り付け、線路上の雪を脇へ押しのかます。

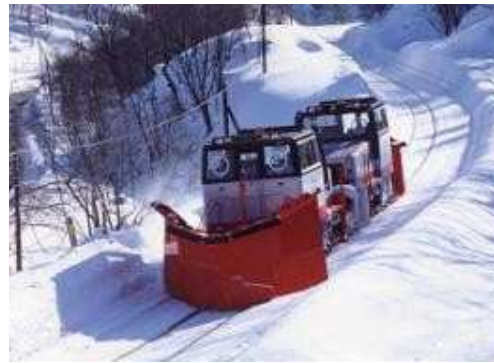
#### ラッセルモーターカー等

排雪モーターカーの連結運転制御を可能とすることで、出力性能を向上しました。通常の排雪モーターカーより高速で仕業することが可能になっています。

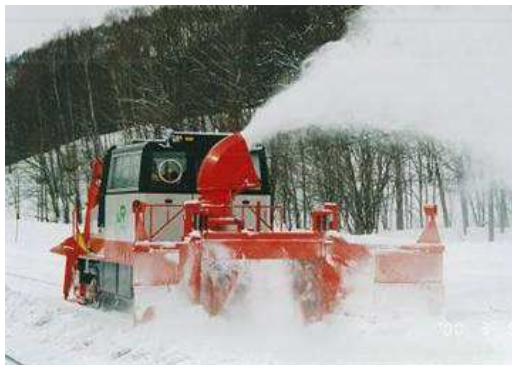
#### 排雪モーターカーロータリー

排雪モーターカーにロータリー装置を取り付け、雪を掻き寄せて遠くへ飛ばします。駅構内はもちろん、駅間の除雪においても有効な除雪機械です。

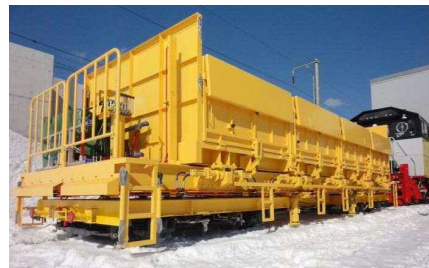
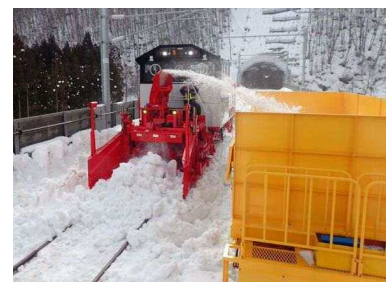
トンネル区間以外では高架橋が続く北海道新幹線においては、雪捨車を4両配備して、定期的に排雪作業を行っています。

雪捨車への投雪

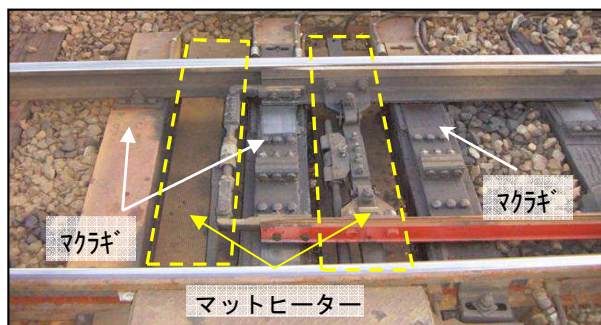
ポイントのマクラギ間で、特に雪が詰まることでポイントがきちんと動かなくなりやすい部分にマットヒーターを敷設し、ポイント部に堆積する雪や氷塊を溶かします。

ポイントマットヒーター

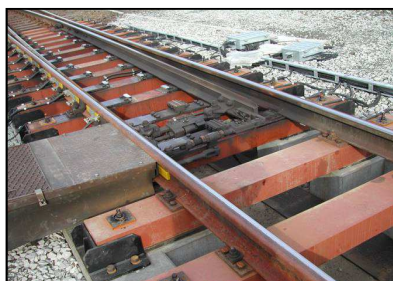
ポイント下部にコンクリートで箱型の空間(ピット)を設け、雪などを落とし込む構造にするとともに、ピットの底部に敷いたマットヒーターで融雪する設備です。

ポイント融雪ピット

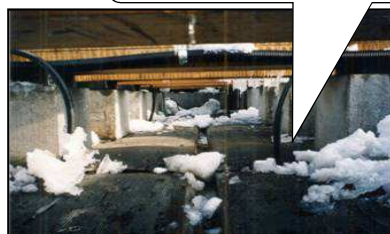
ピット内での融雪状況

マットヒーターでピット内に  
落ちた雪を融かします

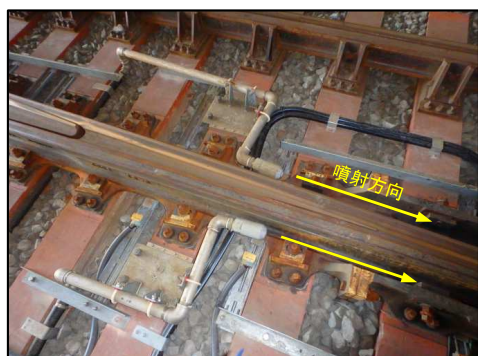
ポイント転換時などに、圧縮した空気を吹き付けることで介在する氷塊等を吹き飛ばし、ポイント不転換を防止します。

クロッシング部後端噴射ノズル(新幹線)

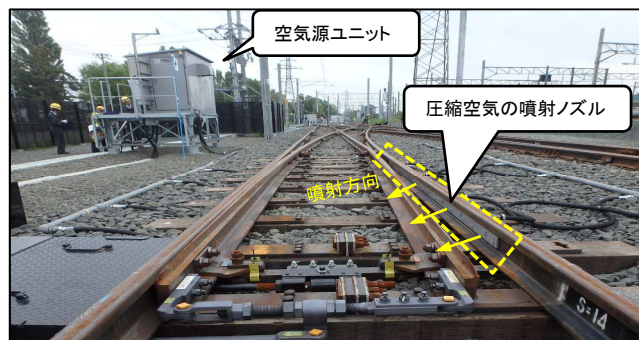
圧縮空気式除雪装置

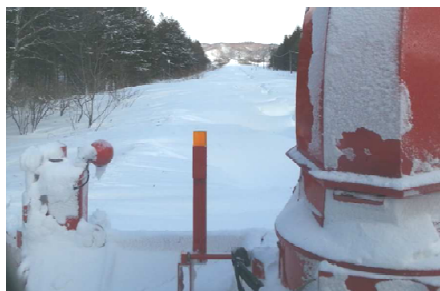
除雪機械から見た吹きだまりの様子

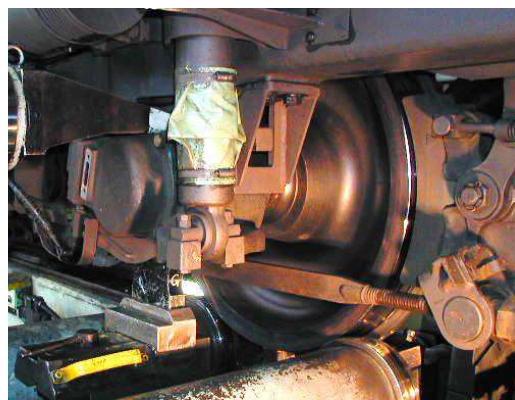
それでも発生してしまった車輪踏面のキズは、「在姿車輪旋盤装置」を使い削正します。この装置を札幌運転所（2台）、函館運輸所（1台）、釧路運輸車両所（1台）に配備しており、車両運用の安定化を図ります。

在姿車輪旋盤装置で車輪を削っている様子
