平成 21 年 6 月 26 日

千歳線 長都駅～千歳駅間における運転支障について

# 千歳線 長都～千歳間 保守用車の移動行程

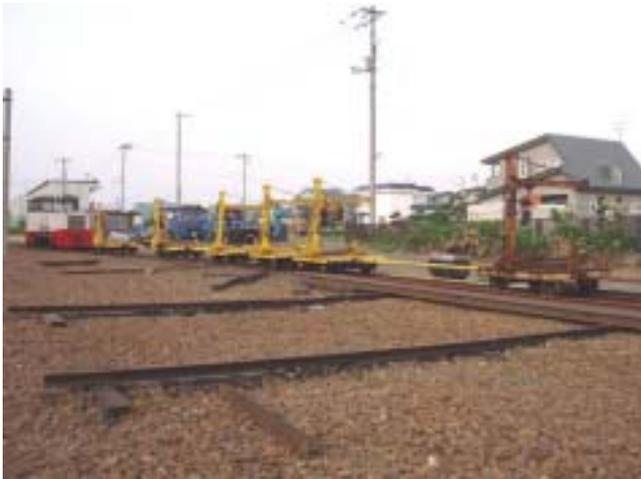
組成全体図

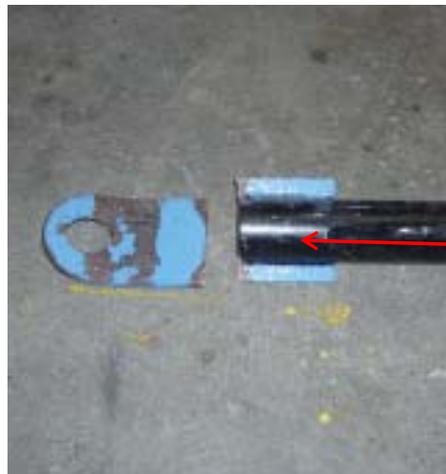
連結部折損拡大写真

4. 原因 モーターカー移動中に、連結していた台車の 4 台目と 5 台目の連結棒が折損したため。
5. 付記 (1) 当日の作業は、島松駅からモーターカーと台車をレール積込場所(42k700m 付近)まで回送後レールを積込み、サッポロビール庭園駅～南千歳駅間の 5 箇所レールを取卸し、島松駅に戻る行程でした。

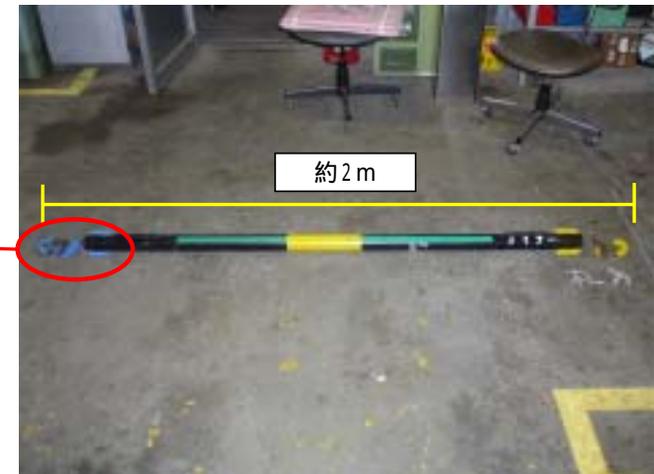
今回折損した連結棒

(2) 踏切の誘導を行っていた作業員は東 6 線、東 7 線、東 8 線踏切に各 1 名を配置していました。  
(3) 取り残された台車は、後部が 38k340m 付近に停止した状態でした。  
(4) 折損していた連結棒は長さ約 2m であり、38k290m 付近で発見されました。  
(5) 当該箇所は、千歳方面へ向かって下り勾配(3/1000)です。

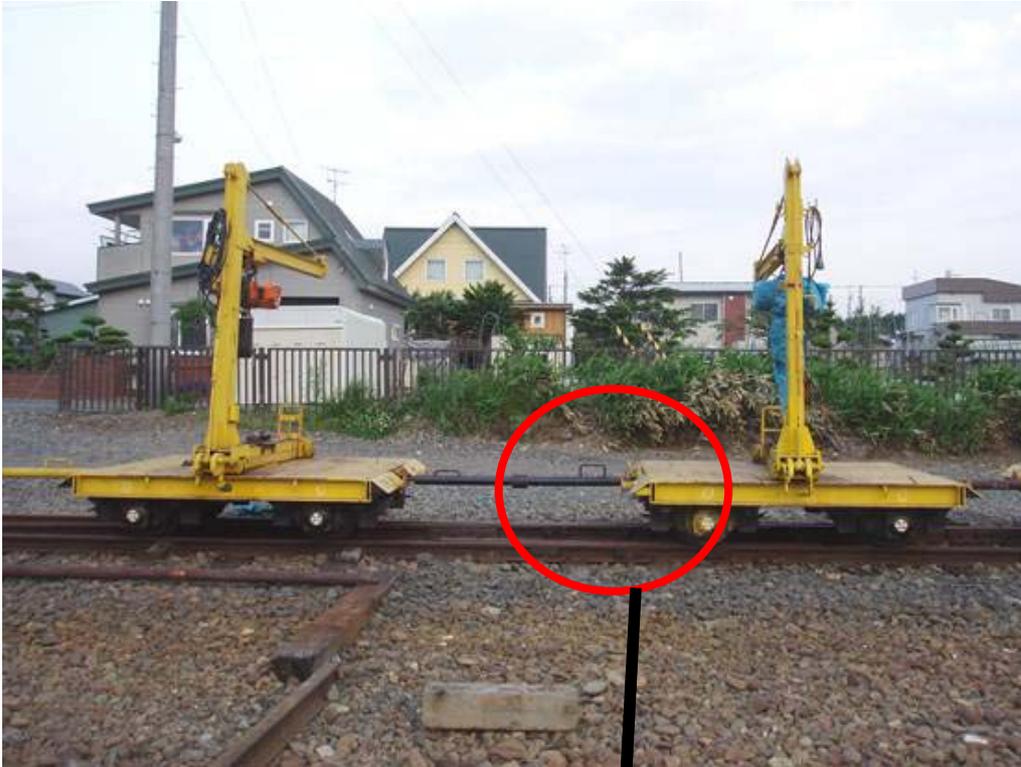
連結写真

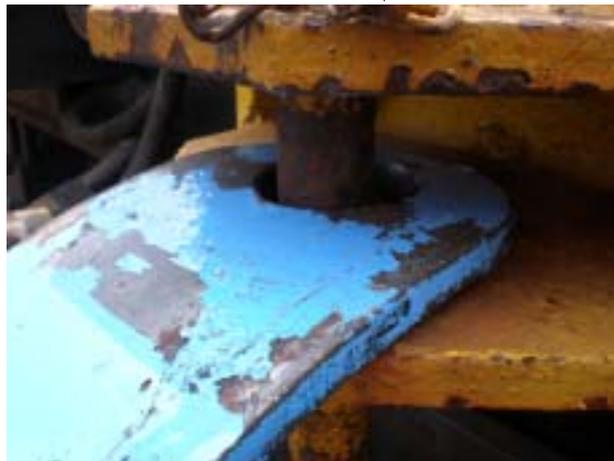
拡大写真
