冬期の安全・安定輸送確保の取り組みについて

JR北海道では、厳しい冬の北海道においてもお客様に安心してご利用頂けるよう、冬に強い鉄道輸送を目指し、これまで様々な冬期対策に取り組んできました。今冬期においても、過去に発生した事故・災害を教訓として「ポイント不転換防止対策」、「安全作業対策」等に継続して取り組み、安全・安定輸送の確保に努めます。

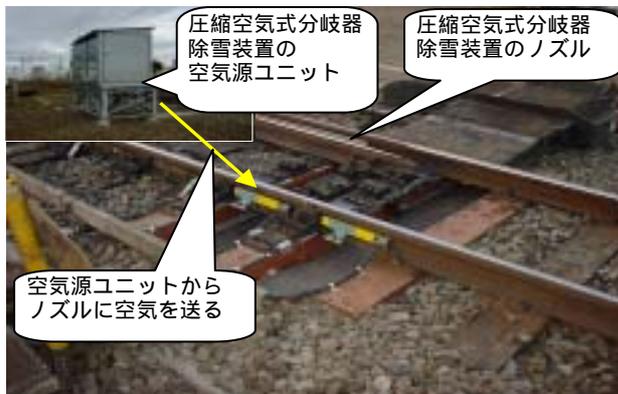
1. 圧縮空気式ポイント除雪装置

圧縮した空気をポイント転換時等に吹き付け、介在する氷塊等を吹き飛ばし不転換を防止します。今年度の拡大で17駅107ポイントに設置となります。

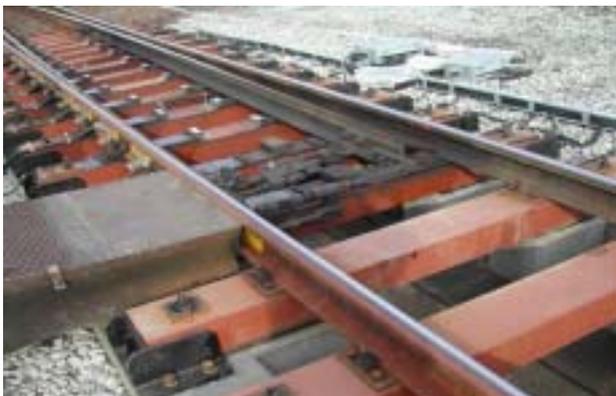
2. ポイント融雪ピット式

ポイント下部にコンクリートで箱型に空間(ピット)を設け、降雪などを落とし込む構造にするとともに、ピットの底部に敷いたパネルヒーターで融雪する設備です。

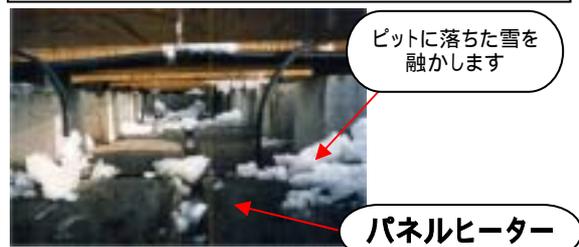
(写真)ピット内での融雪状況

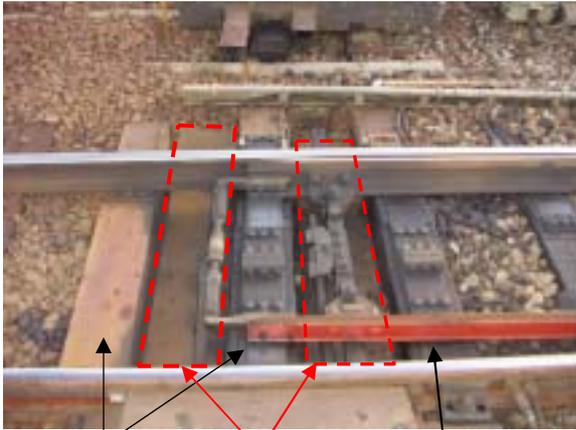
3. ポイントパネルヒーター

枕木 パネルヒーター 枕木

ポイントのマクラギ間、特に雪が詰まることで可動不良になりやすい部分にパネルヒーターを敷設し、ポイント部に堆積する雪や氷塊を融雪します。今年度の拡大で29駅2信号場225ポイントに設置となります。

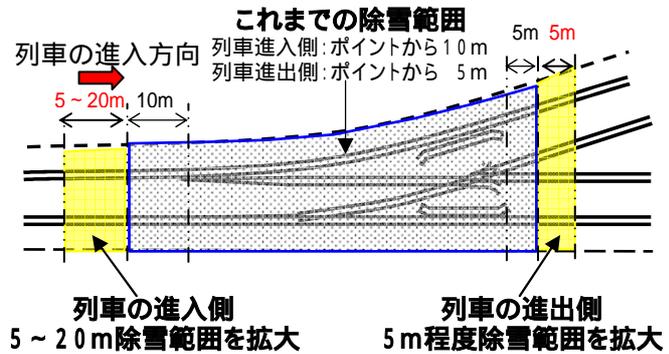
4. 札幌圏主要駅におけるポイント除雪範囲の拡大

札幌圏の主要駅において、不転換が発生すると輸送障害が大きい重要度の高いポイント等においてポイント周囲の除雪範囲をこれまでより拡大し、不転換の防止及び輸送障害の抑制を図ります。

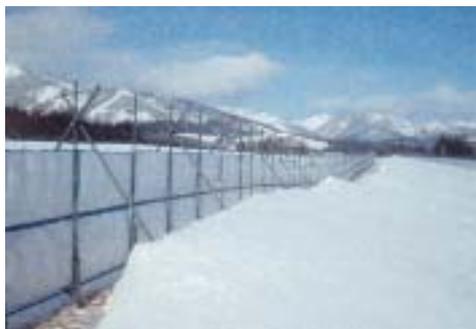
茶志内駅 - 奈井江駅間に設置している防雪柵

線路やポイントを風雪や地吹雪から守るため、防雪柵を設置しています。

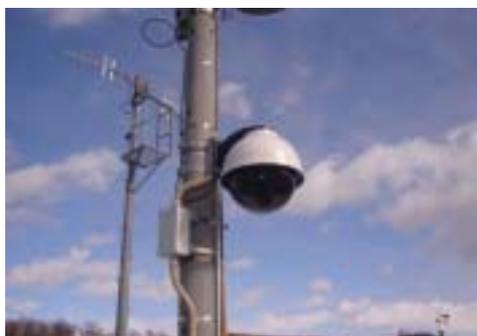
千歳線上野幌駅に設置している降雪モニターカメラ

無人駅や列車本数が少ない線区など、降雪状況の情報収集が困難な場所があります。そのような場所においては、降雪モニターカメラを設置し、保線所や駅、指令室にて監視することで、大雪や天候の急変に備えます。今年度の拡大で、26箇所に設置となります。

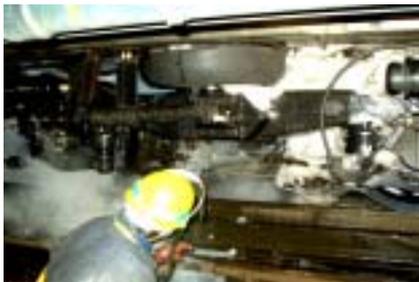
車両の融雪

冬期間、車両に付着した雪氷が落下し飛散するため、運転所では蒸気等で融雪を実施しています。特急列車については毎日融雪、エアポート車両については2日に1度の融雪を行います。また、車両へ雪氷が付着しにくくするためや、融雪時間の短縮を図るため車両の床下にカバーを取り付けています。

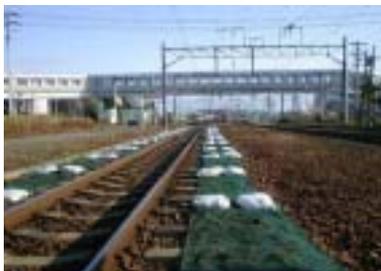
バラストネット

過去にバラスト飛散が発生した箇所などでのネットや飛散防止柵を設置します。
