室蘭線 長和駅構内で発生した車両故障について

5002D 室蘭本線長和駅構内における白煙事象について

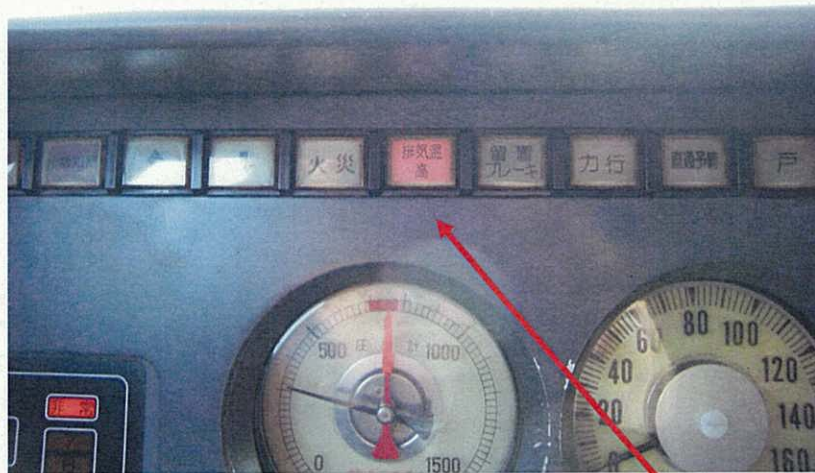
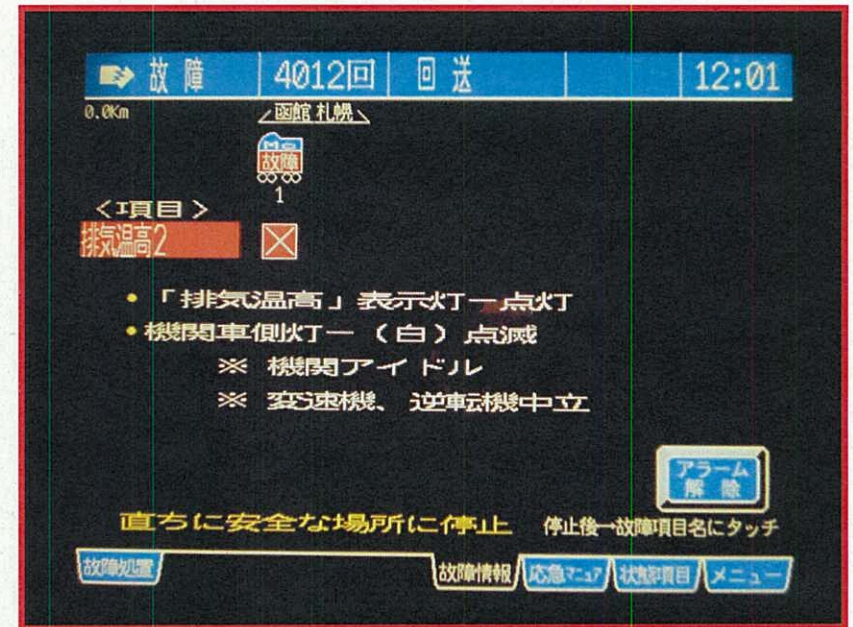
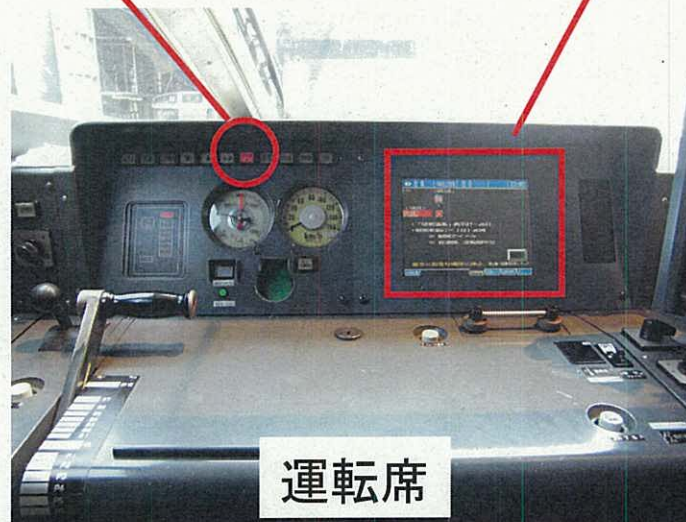
表示灯・モニター画面「排気温高」発生時の表示状態

モニター画面状態

「排気温高」表示灯 赤色点灯状態
