平成25年7月15日
J R 北 海 道

7月15日 特急スーパーおおぞら3号の 3号車配電盤から出火したトラブルの概要について

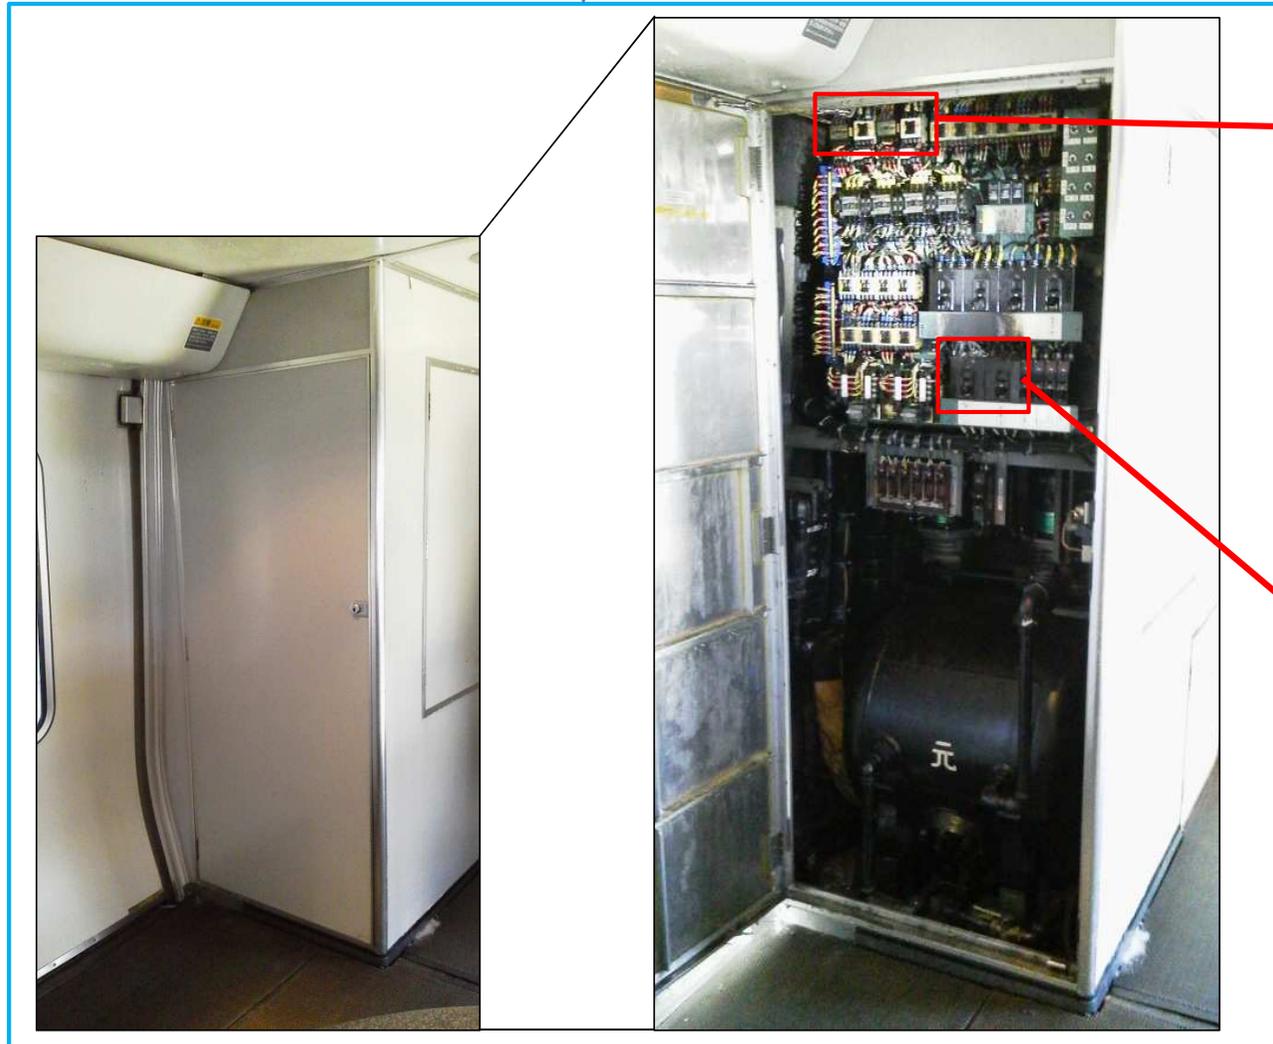
配電盤

平成25年7月15日(月)9時13分頃、札幌9時04分発 釧路行き 特急スーパーおおぞら3号で、新札幌駅発車後、車掌が3号車(キロ282-2号)配電盤から焦げくさい臭いがしたため当該配電盤を開けたところ、当該配電盤内の接触器の配線が赤熱していることを確認しました。

現在わかっている状況は、当該車両(キロ282-2号)の空調などを制御するスイッチ類を納めている配電盤内において、空調装置内の室内送風機及び室外送風機を動作させるための接触器の配線が焼損していますが、配線の赤熱及び火が出た原因については今後調査を行います。

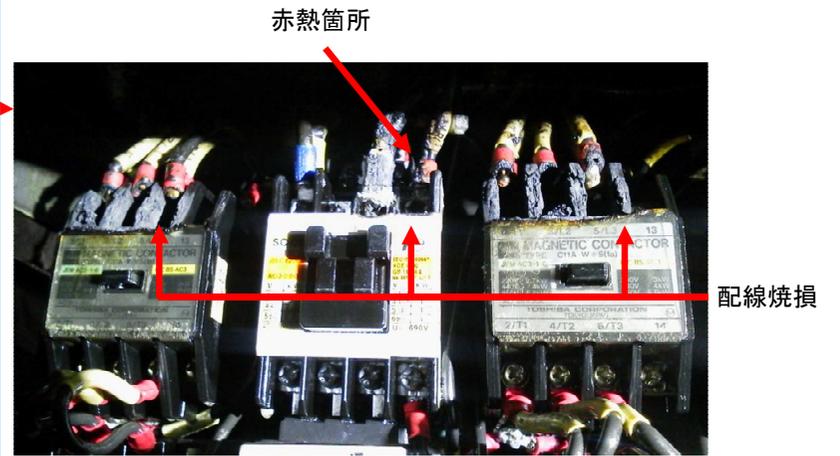
接触器 (左から、CFK1、EFK1、CFK2)

- ※CFK : 室外送風機を動作させるための接触器 (数字は部位)
- ※EFK : 室内送風機を動作させるための接触器 (数字は部位)

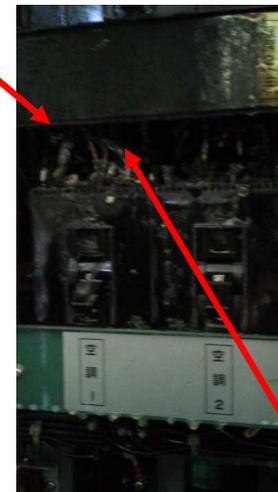
空調1, 2NFB(「切」状態)
