函館線 大沼駅構内で発生した列車脱線事故について

平成25年9月21日

J R 北 海 道

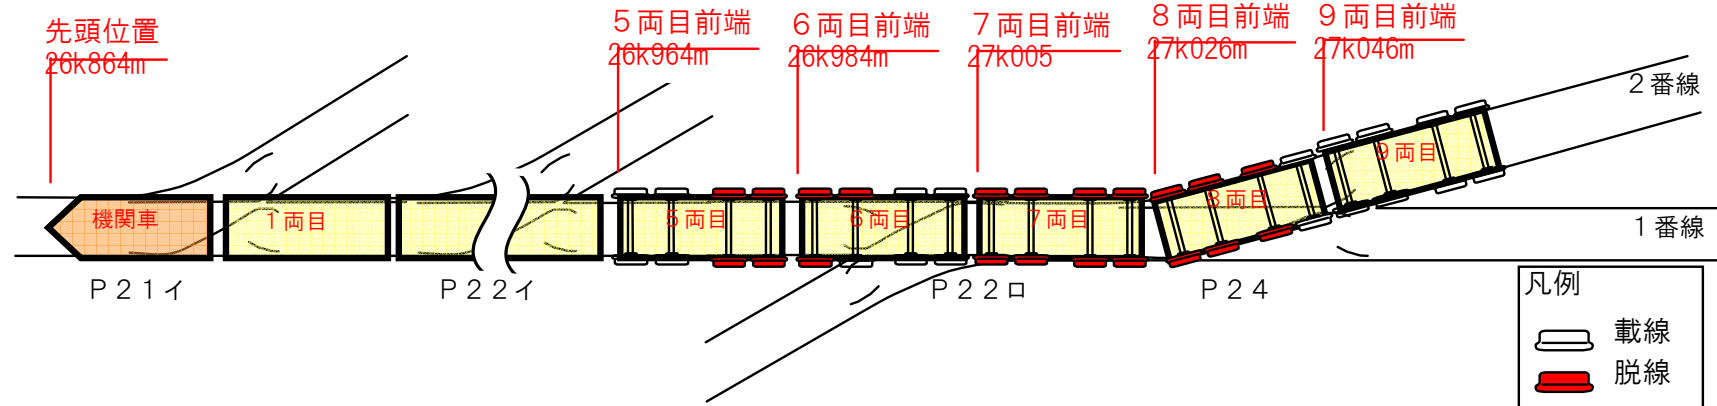
詳細図

停止後、編成を確認したところ、貨車の前から5~8両目が脱線しているのを認め輸送指令に報告した。その後、保線係員の調査により5両目は後ろ台車の2軸が進行右側、6両目は前台車2軸が進行右側、7両目は前2軸が進行左側、後ろ2軸が進行右側、8両目は前台車2軸が進行右側に脱線していることが判明した。

- (1) 当駅2番線は副本線であり、旅客用のホームはなく旅客の定期列車は使用していない。
- (2) 本列車運転士は当駅発車後、速度約20km/hで3ノッチ力行運転中、後部から引っ張られる感じと共にブレーキ管の減圧を認め、ポイント21号イ付近に停止している。
- (3) 本列車の当駅2番線駅中から函館駅方本線への進路は、出発信号機を過ぎ約5mで、その後ポイント24号、22号口、22号イ、21号イを通過していく進路となっている。
- (4) 軌道は2番線は木マクラギでレールを犬釘およびタイプレート(締結装置)で締結している。
- (5) 直近の線路検査履歴は、徒歩巡回9月18日、軌道変位検査は6月7日である。
- (6) 6月7日に行った軌道変位検査の結果、整備基準値を超える軌間変位があった。
- (7) 当駅2番線を走行する列車は一日1本で、3084列車(13時40分発)のみであるが、本列車は臨時列車であり当日2本目であった。
- (8) 3084列車の運転士は、当駅2番線から13時40分(定時)に発車しているが異常な揺れ等は感じていない。
