第4種踏切の事故防止対策について

3. 今回の実施対策

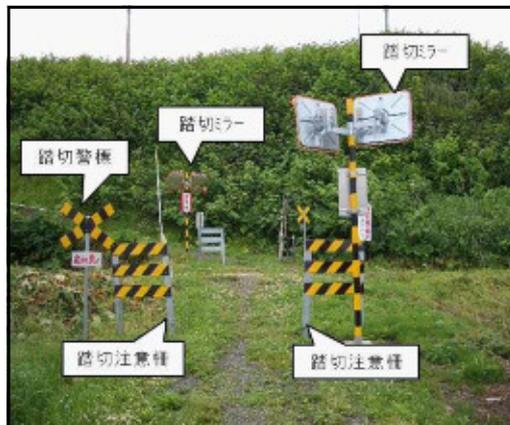
【既存の第4種踏切の設備】

- ・昭和62年から平成25年度までの第4種踏切における踏切事故は50件発生しています。
- ・そのうち48件が踏切無視によるものです。
- ・近年では平成25年6月に江差線吉堀・神明間の清踏切で踏切内に進入してきた軽自動車と普通列車が衝突して助手席の女性が死亡しています。（平成26年5月に江差線木古内駅・江差駅間の廃止により清踏切は廃止となりました。）
- ・第4種踏切には踏切警標及び踏切注意柵を設置しており、さらに一定の見通し距離が確保できない箇所には踏切ミラーを設置しています。

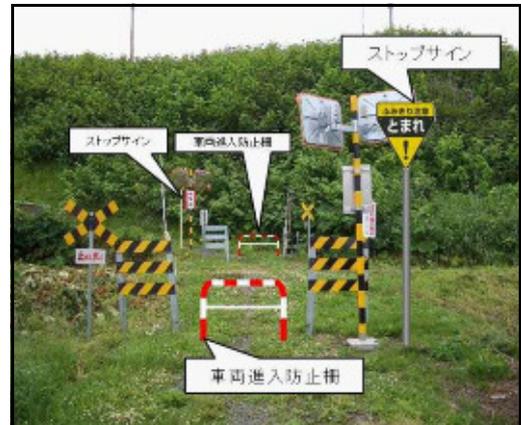
【今回新設する設備（イメージ）】

- ・踏切遮断機のない第4種踏切において、踏切手前で一旦止まっていただき、列車が来ない事を確認していただくために、「ふみきり注意 とまれ!」と表示したストップサインを132箇所（休止踏切10箇所を除く）に設置します。ストップサインは夜間においても分かるように、夜間は太陽電池により点滅します。
 - ・また、第4種踏切のうち11箇所の踏切は、幅が狭い事などから自動車の通行が出来ない踏切となっています。誤って自動車が踏切内に進入する事が無いよう5箇所に車両進入防止柵を設置します。（他の6箇所は既に柵が設置又は階段等により自動車の進入が出来ない構造となっています。）
- ※ストップサイン及び車両進入防止柵の設置工事は本年度から来年度の秋までに行う予定です。
- ※第3種踏切は踏切警報機があり、第4種踏切に比べて踏切事故が少ないことから、第4種踏切の事故防止対策を優先して実施します。

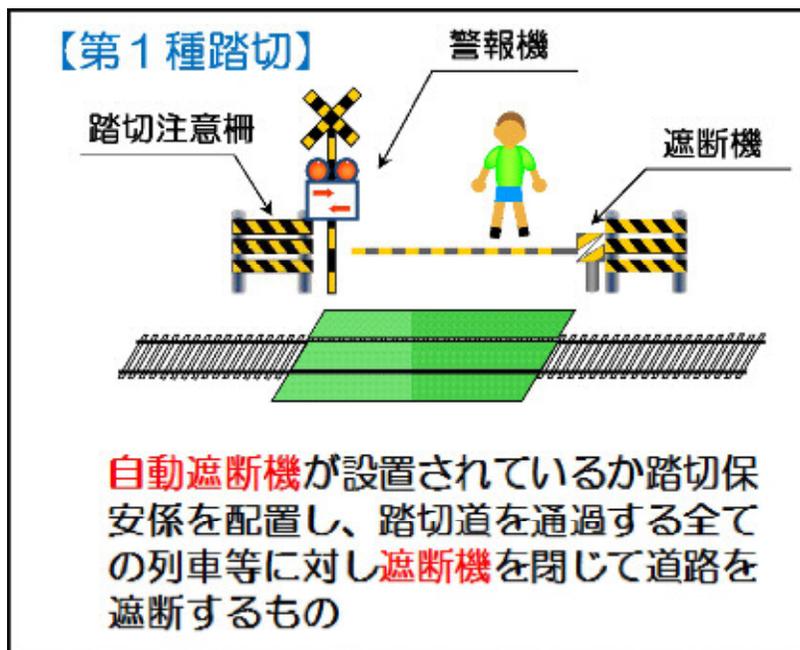
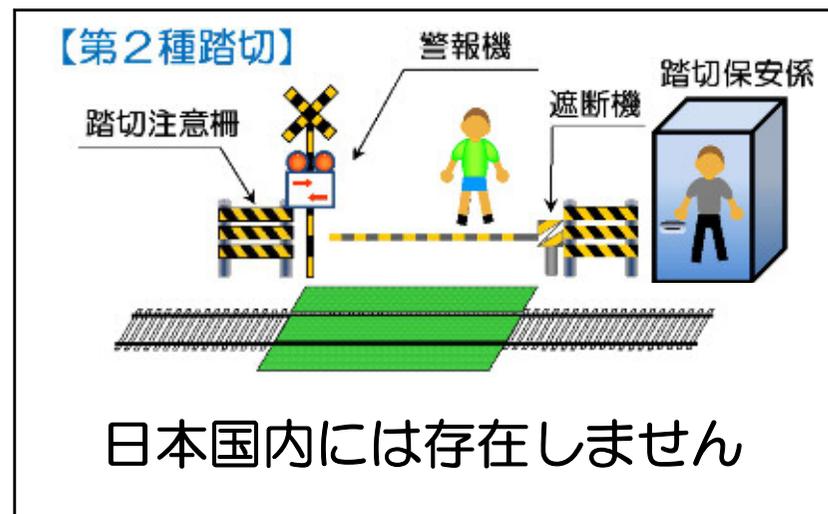
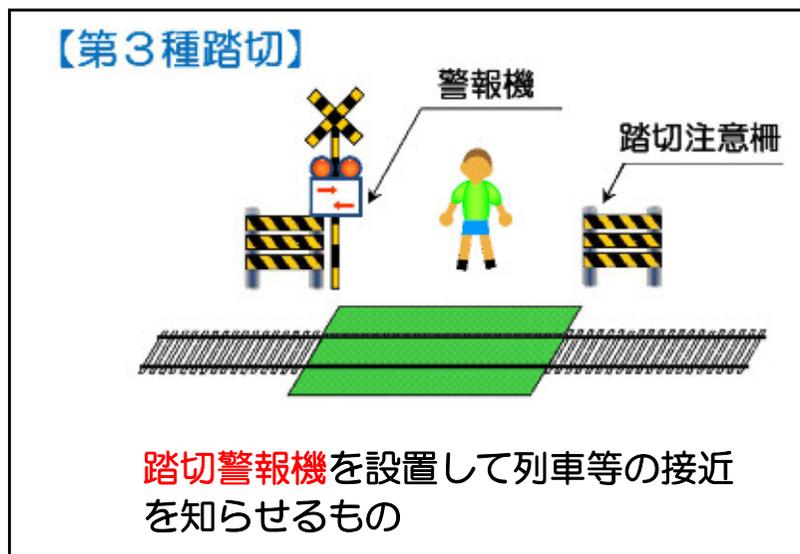
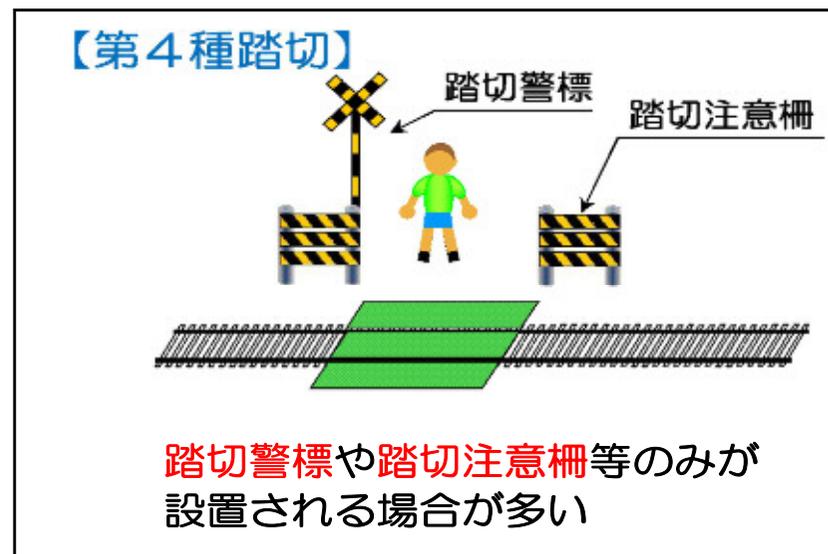
【踏切の種類】

第1種踏切（踏切警標・踏切注意柵・警報機・遮断器を設置） 1529箇所

第3種踏切（踏切警標・踏切注意柵・警報機を設置） 75箇所

第4種踏切（踏切警標・踏切注意柵を設置） 142箇所

・踏切の種類は大きく4種類に分けられます。

※一定時間を限り踏切保安係員が遮断機を操作する踏切。既に日本国内には存在しません。
