平成 27 年 4 月 4 日

特急スーパー白鳥 34 号車両から白煙が出た事象について

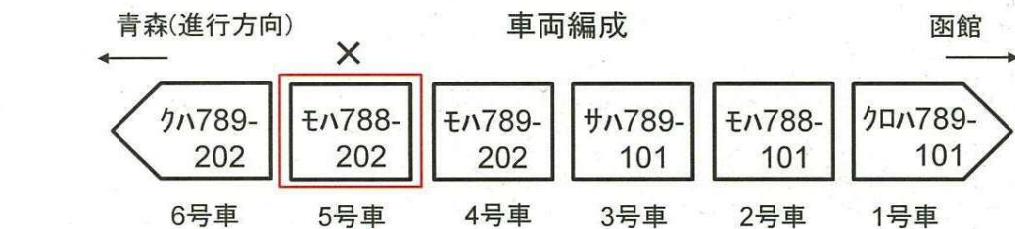
スーパー白鳥34号 5号車の車両状態

検修歴	
新製	2002年 9月17日
全般検査	2009年 2月20日
要部検査	2013年12月19日
交番検査	2015年 1月22日
仕業検査	2015年 4月 3日

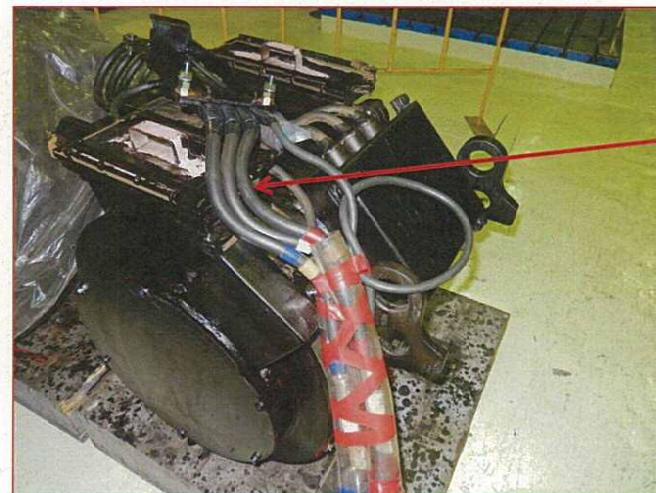
モータ外観

今回焦損したと
思われる配線
(モータに電流を
流す配線)

竜飛定点付近の列車火災検知装置では、先頭から5軸目付近で発熱を検知したが、比較的低温であったため、火災との判断ではなかった。

1. 発生日時 平成 27 年 4 月 3 日 17 時 15 分頃
2. 発生場所 津軽海峡線 知内信号場～津軽今別間
3. 列車名 特急スーパー白鳥 34 号 6両編成 函館駅 15 時 56 分発 新青森行き
4. ご利用のお客様 124 名
2名のお客様から気分が悪いという申告があり、救急車で病院へ搬送されています。
※乗務員等 5名（運転士 1名 車掌 2名 車内販売員 2名）
5. 推定原因 モーターに電気を送る配線（3本）に過電流が流れ、配線の被膜が焦げて発煙したものと考えられますが、詳細は調査中です。
6. 発生概況
 - 17 時 15 分頃 特急スーパー白鳥 34 号の車掌が、5号車の窓の外に火花を確認したため、非常停止手配を行い、竜飛定点から青森駅方面に約 1.2 km の位置に停車
運転士が各部点検を行い、発煙を発見し初期消火を実施
 - 17 時 37 分 乗務員の誘導により、お客様が列車の降車を開始
 - 17 時 50 分 列車からの降車が完了し、竜飛定点への避難を開始
 - 18 時 20 分 お客様が全員、竜飛定点へ到着し誘導路に待機
 - 18 時 49 分 消防が到着し、ケーブルカーで竜飛定点へ移動
 - 18 時 50 分 お客様に誘導路から避難所へ移動していただき、地上へつながるケーブル
カーに乗車していただく準備を開始
 - 19 時 35 分 お客様をケーブルカーで地上部へ案内開始
 - 19 時 55 分 最初にケーブルカーに乗車したお客様が地上部へ到着
地上部に到着したお客様には地上部の竜飛記念館で待機して頂く
 - 22 時 04 分 1台目のバスが青森市内へ向けて出発
 - 22 時 59 分 お客様の地上部への案内を完了

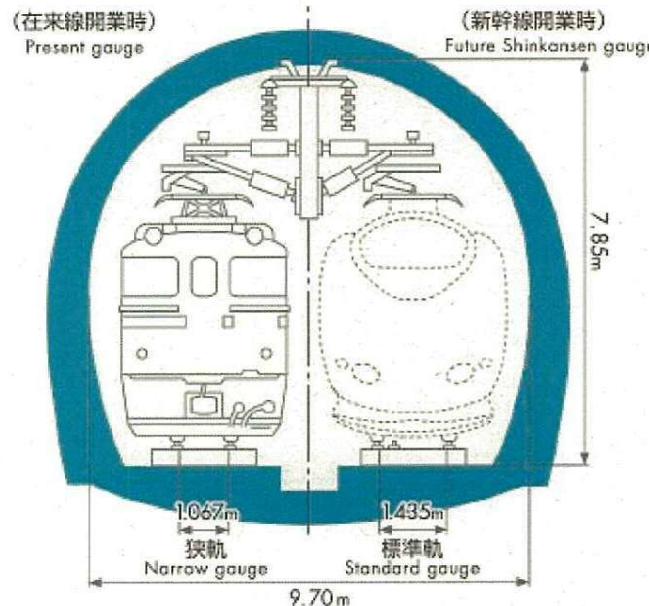
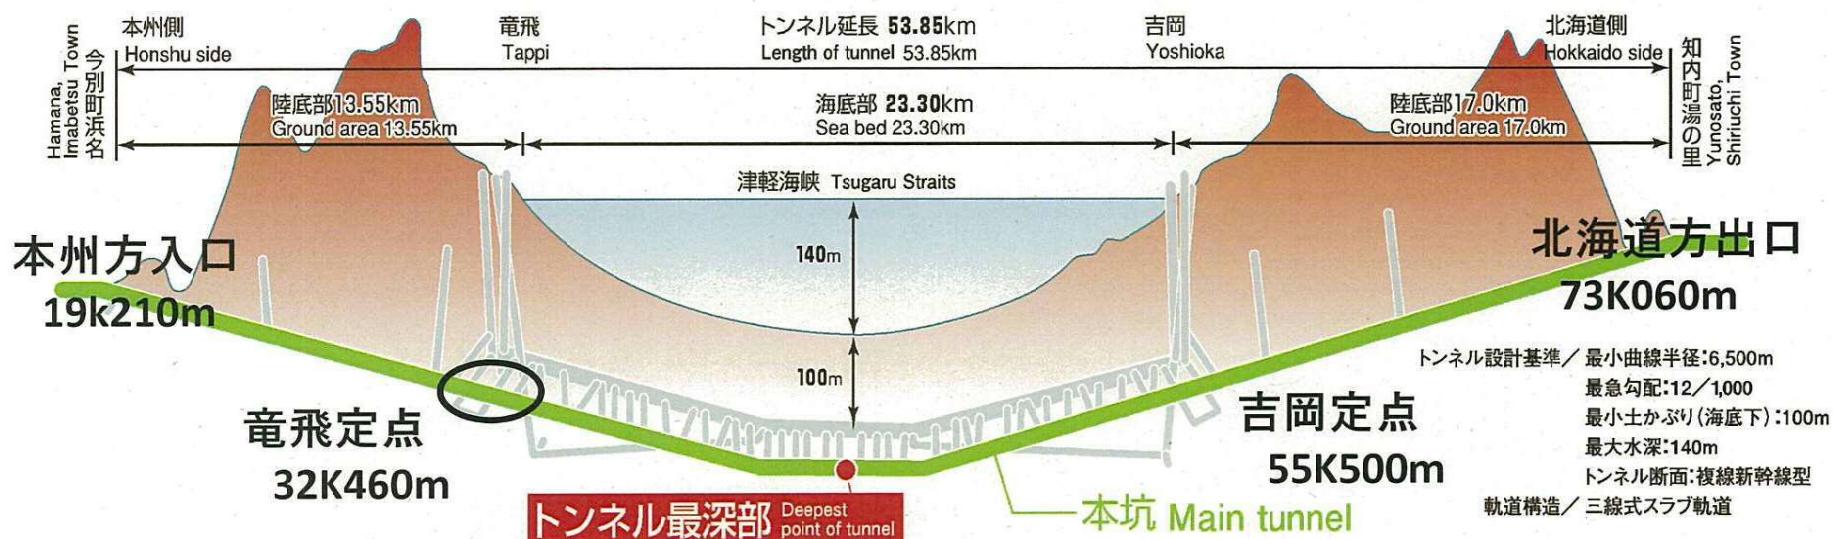
■トンネル断面図 Cross Section

青函トンネルの構造

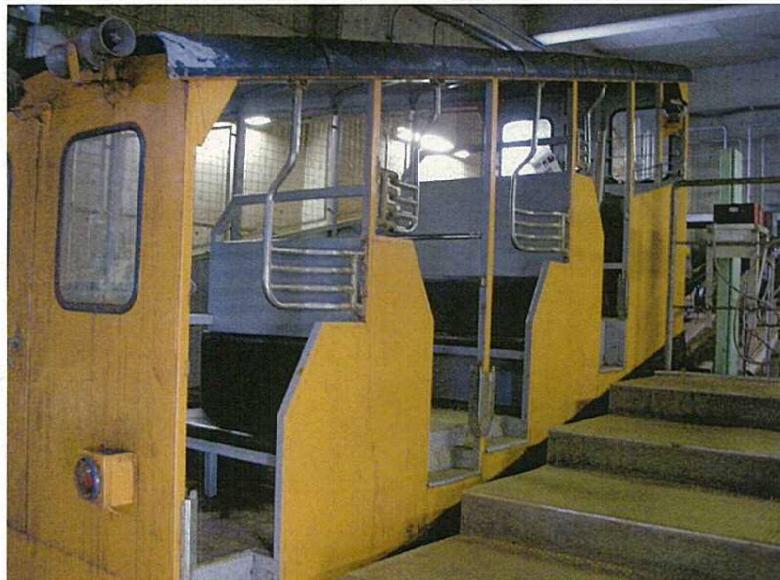
①ケーブルカー

ケーブルカー関係設備
