平成27年4月7日  
北海道旅客鉄道株式会社

## 江差線 札苅駅・木古内駅間での停電による 輸送障害の原因について

江差線 札苅～木古内間 碍子破損について

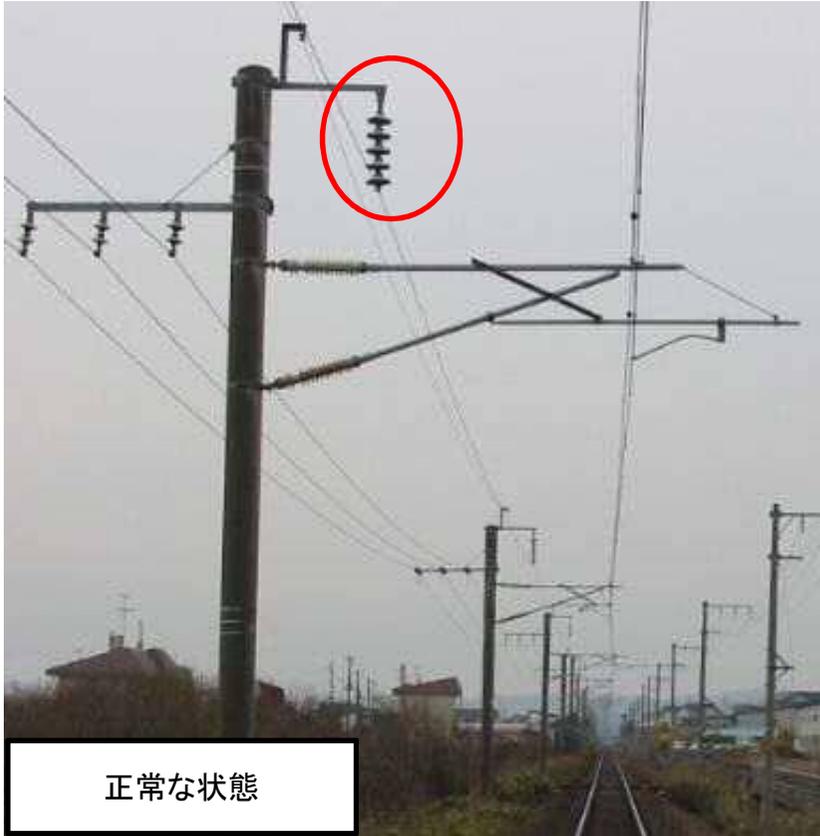
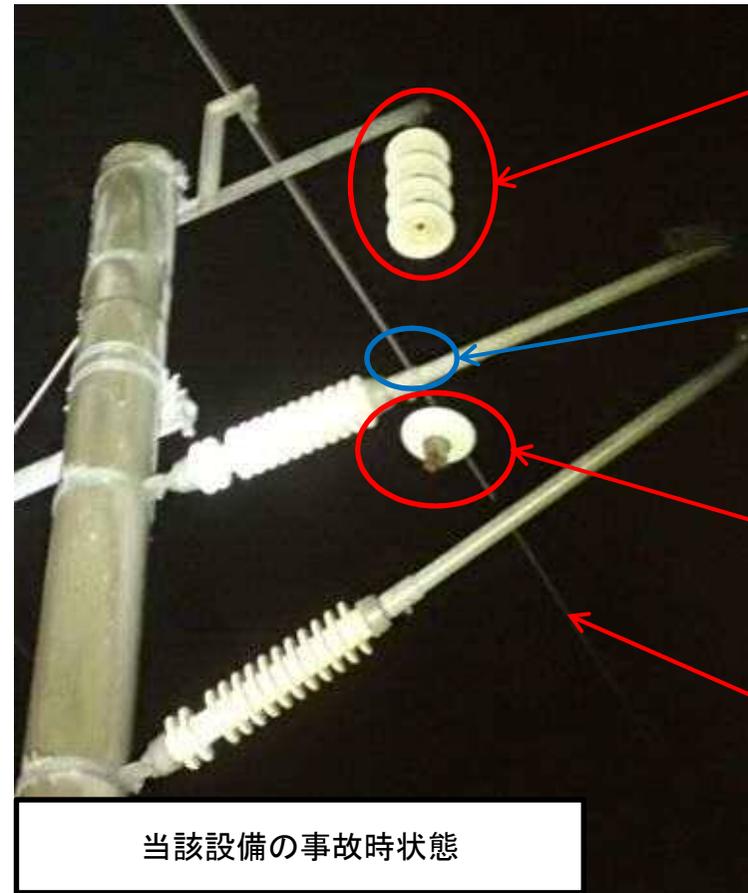
絶縁碍子（5個連）金属部が、老朽化と塩害により腐食が進行し、折からの強風も相まって上部から4番目と5番目の間で分離し、垂下した電線と架線を支持する可動ブラケットと接触し、ショートしたためです。

懸垂碍子  
(4番目まで残っている)

懸垂碍子の上部から4番目と5番目が分離・垂下し、垂下したき電線と架線を支持するブラケットが接触

懸垂碍子  
(分離した5番目)

き電線

- （1）当該設備は、懸垂碍子（直径250mm×5個）1984年製で経年31年。海峡線開業当初からの設備です。
- （2）当該区間は塩害地区です。
- （3）当該設備の前回検査は、2014年4月15日に実施し異常は認められませんでした。
- （4）復旧作業は、破損した絶縁碍子の取替とき電線の補修を行いました。
- （5）列車影響 運休4本、遅延6本（旅客6本255分～50分）
- （6）影響人員 約500人

- ・江差線の同環境下にある、同種設備の緊急点検を実施します。  
（4月6日から実施し4月中旬終了目途）
- ・腐食が進行している絶縁碍子について、計画的に取替を実施していきます。

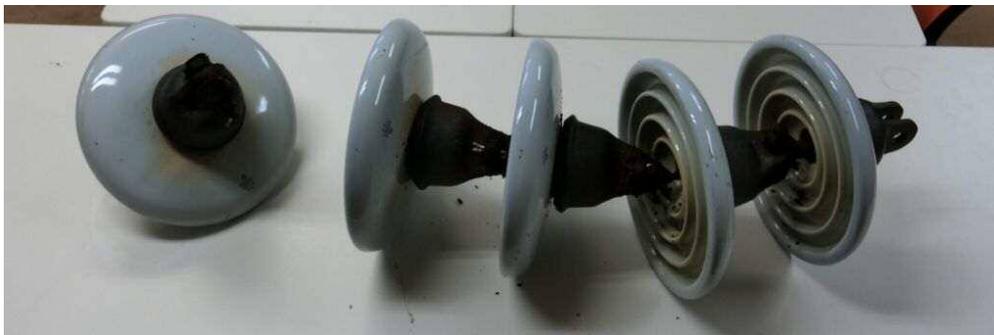
破損した碍子(種別 懸垂碍子 直径250mm×5個連)
