平成27年4月22日

函館線 銭函駅ホームの雨樋ホース締結用ボルト脱落について

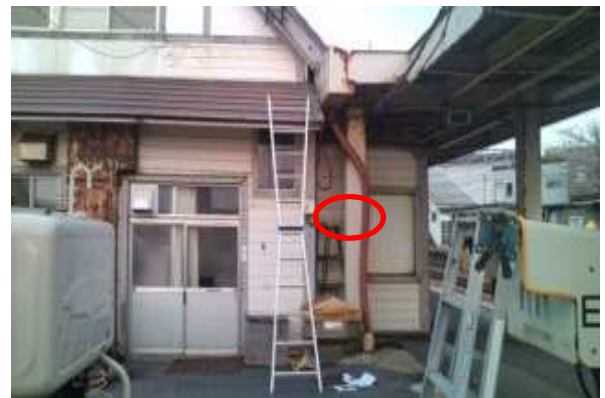
1. 発生日時 平成27年4月22日(水) 15時55分頃
2. 発生箇所 函館線 銭函駅下り(札幌方面)ホーム
3. 概要 本日、15時55分頃、銭函駅下りホーム上でお客様が脱落しているボルトを発見し、銭函駅社員へ連絡しました。
駅社員から連絡を受けた関係社員が調査したところ、ホームの柱と雨樋ホースを締結しているボルトが老朽化により脱落したものと判明しました。
その後、関係社員が点検したところ、他のボルトについては脱落の恐れがないことを確認しました。
なお、この事象によるけが人はいません。

【雨樋ホース】

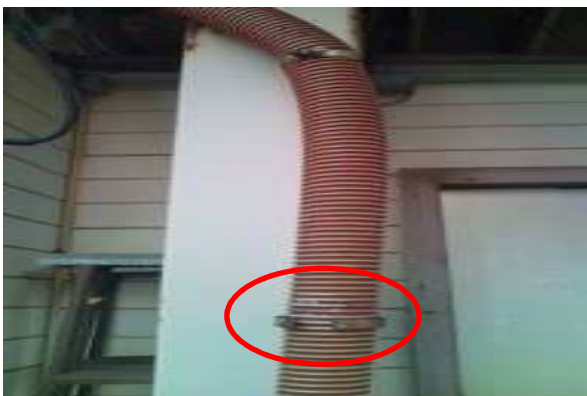
【ボルトが外れた締結用バンド】

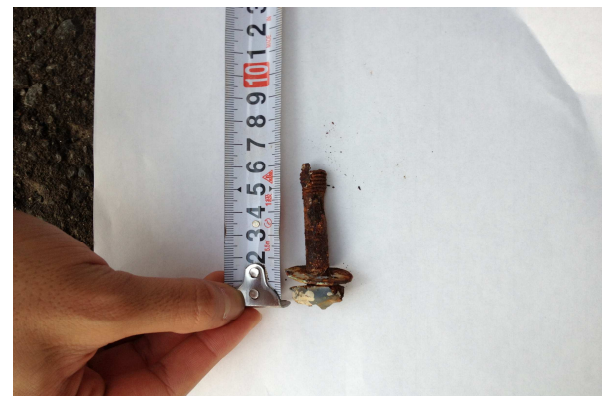
【落下物】 鉄製ボルト 長さ 約60mm 直径 約6mm 重さ 約10g
高さ ホーム面から約1.4m

【脱落したボルト】
