平成27年8月3日

石北線 下白滝～丸瀬布間における路盤流出について

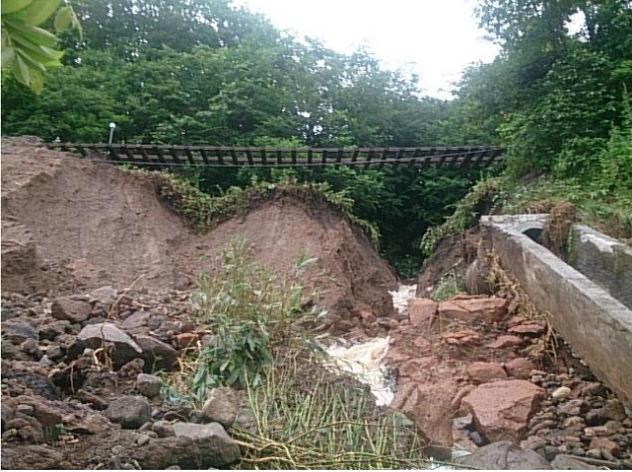
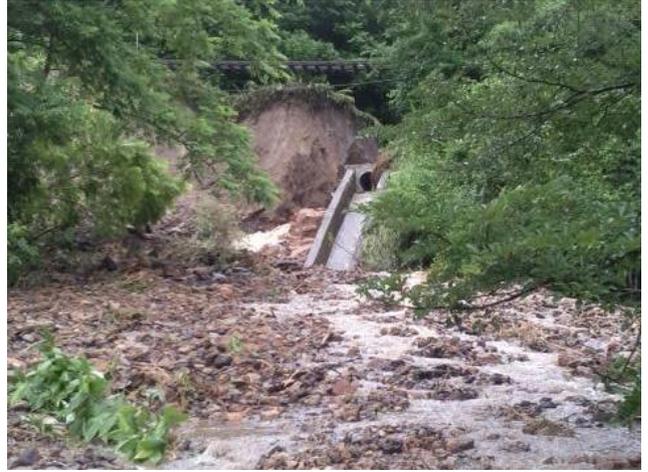
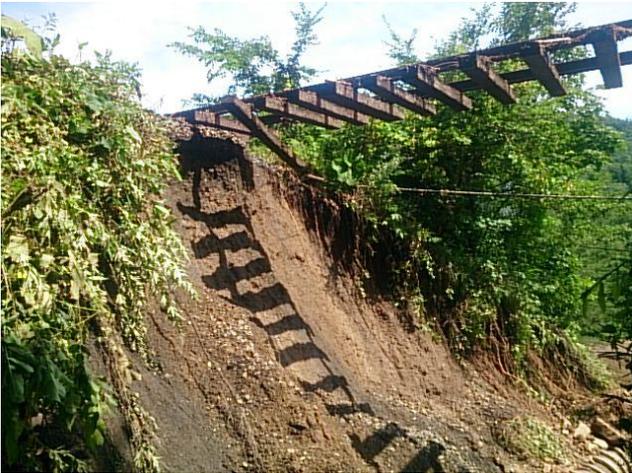
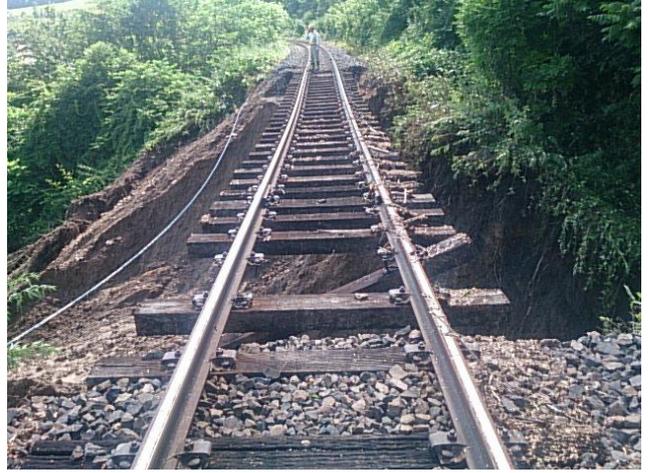
【災害状況】

1. 発見日時 平成27年8月1日（土）4時07分頃
2. 発生場所 石北線 下白滝駅～丸瀬布駅間96k700m付近
3. 概況 当日、降雨による線路点検中の北見工務所遠軽管理室社員が当該箇所にて路盤流出を発見し、関係箇所に連絡しました。その後、現地を調査したところ、線路沿線からの流水等により、約25mにわたり盛土路盤が流出（約1,500m³）していることが判明しました。
現在、当該箇所の災害復旧を行っていますが、災害規模が大きいため運転再開には相当の時間を要する見込みです。
4. 運転状況 【運転見合わせ区間】 石北線 上川駅～遠軽駅間
※特急オホーツク（1号～8号）は、全区間運休となっております。
5. その他 8月4日（火）から以下のとおりバス代行を実施します。
 - ・札幌 7:21 発旭川行き「臨時特急」から連絡する代行バス（旭川→生田原、旭川→網走）
 - ・札幌 15:08 発旭川行き「臨時特急」から連絡する代行バス（旭川→網走）
 - ・網走 9:30 発の代行バス（網走→旭川）
※旭川から札幌方面へは直近の函館線の特急列車にお乗り換え
 - ・網走 16:00 発の代行バス（網走→旭川）
※旭川から札幌方面へは直近の函館線の特急列車にお乗り換え
 - ・生田原 17:30 発の代行バス（生田原→旭川）
※旭川から札幌方面へは直近の函館線の特急列車にお乗り換え
