平成27年8月3日

石北線 下白滝～丸瀬布間における路盤流出について

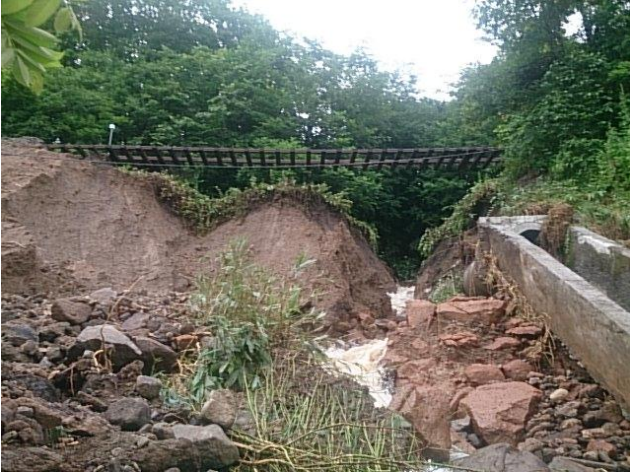
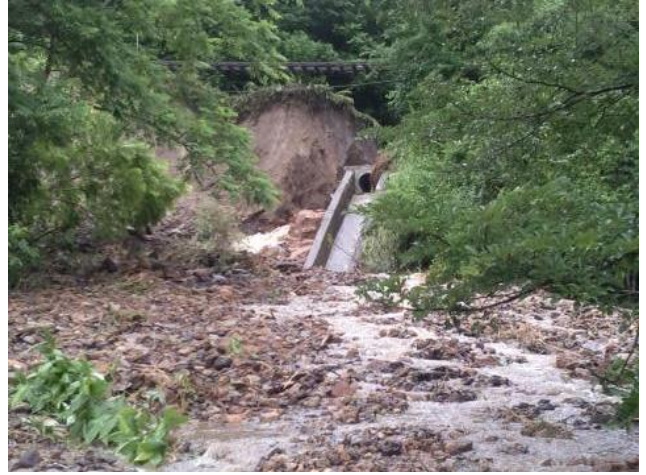
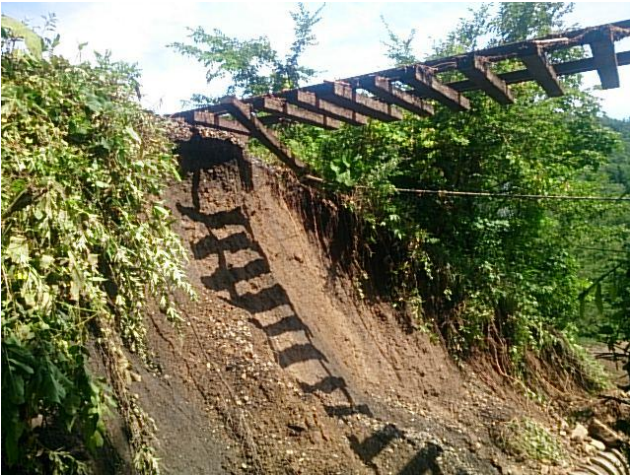
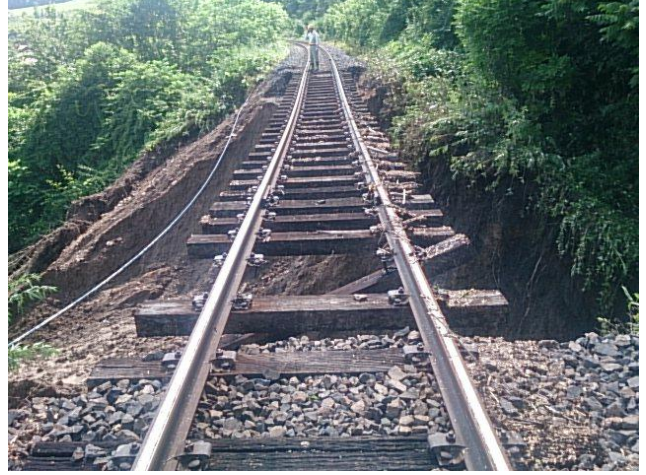
【災害状況】

1. 発見日時 平成27年8月1日（土）4時07分頃
2. 発生場所 石北線 下白滝駅～丸瀬布駅間9.6km付近
3. 概況 当日、降雨による線路点検中の北見工務所遠軽管理室社員が当該箇所にて路盤流出を発見し、関係箇所に連絡しました。その後、現地を調査したところ、線路沿線からの流水等により、約2.5mにわたり盛土路盤が流出（約1,500㎡）していることが判明しました。

現在、当該箇所の災害復旧を行っていますが、災害規模が大きいため運転再開には相当の時間を要する見込みです。なお、現時点ではお盆のピーク前までには復旧工事の完了を目指しています。
4. 運転状況 【運転見合わせ区間】 石北線 上川駅～遠軽駅間
※特急オホーツク（1号～8号）は、全区間運休となっております。
5. その他 8月4日（火）から以下のとおりバス代行を実施します。
 - ・札幌 7:21 発旭川行き「臨時特急」から連絡する代行バス
（旭川→生田原、旭川→網走）
 - ・札幌 15:08 発旭川行き「臨時特急」から連絡する代行バス（旭川→網走）
 - ・網走 9:30 発の代行バス（網走→旭川）
※旭川から札幌方面へは直近の函館線の特急列車にお乗り換え
 - ・網走 16:00 発の代行バス（網走→旭川）
※旭川から札幌方面へは直近の函館線の特急列車にお乗り換え
 - ・生田原 17:30 発の代行バス（生田原→旭川）
※旭川から札幌方面へは直近の函館線の特急列車にお乗り換え
