平成 28 年 12 月 14 日

在来線における冬期の取り組みについて

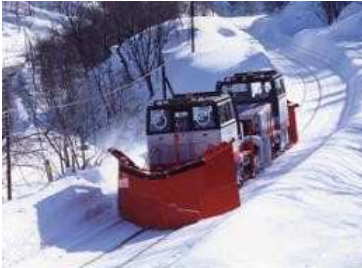
ラッセルモーターカー

排雪モーターカーの2台連結運転制御を可能とすることで、出力性能を向上しました。通常の排雪モーターカーより高速で仕業することが可能になっています。

配備数：4編成（8台）

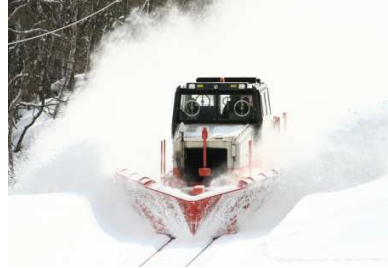
排雪モーターカー

モーターカーの先頭部にラッセル装置を取り付け、線路上の雪を脇へ押しのかます。

配備数：52台（今年度3台取替）

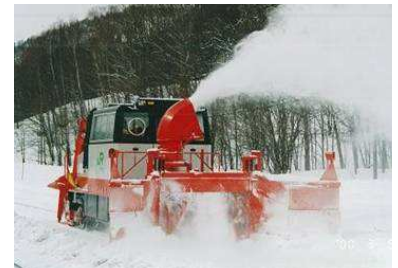
排雪モーターカーロータリー

排雪モーターカーにロータリー装置を取り付け、雪を掻き寄せて遠くへ飛ばします。駅構内はもちろん、駅間の除雪においても有効な除雪機械です。

配備数：66台（今年度1台取替）

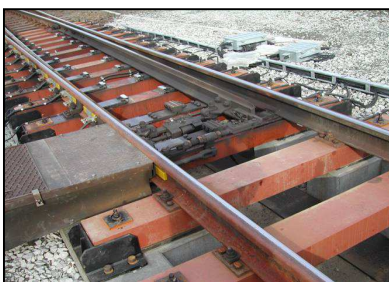
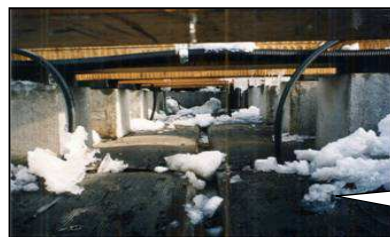
①ポイント融雪ピット式の設置

ポイント下部にコンクリートで箱型に空間(ピット)を設け、降雪などを落とし込む構造にするとともに、ピットの底部に敷いたマットヒーターで融雪する設備です。

(写真)ピット内での融雪状況

マットヒーターでピットに落ちた雪を融かします

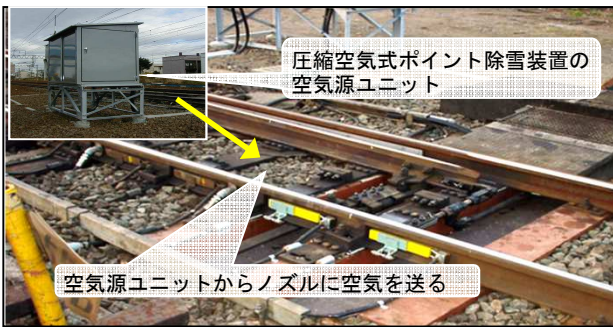
③圧縮空気式ポイント除雪装置

圧縮した空気をポイント転換時等に吹き付け、介在する氷塊等を吹き飛ばし、ポイント不転換を防止します。

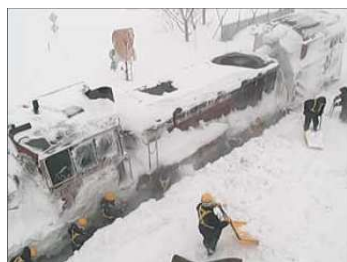
無人駅や列車本数が少ない線区など、降雪状況の情報収集が困難な場所や札幌圏の重要な箇所において降雪状況を迅速に把握するため、降雪モニターカメラを設置し、保線所や駅、指令室にて監視することで大雪や天候の急変に備えます。

降雪モニターカメラの設置状況及びカメラの映像

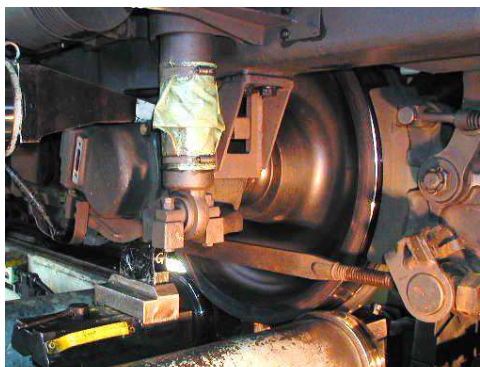
在姿車輪旋盤で車輪を削っている様子

冬期は車輪と制輪子間の凍結などにより車輪踏面にキズが発生しやすいことから、札幌運転所及び函館運輸所に設置されている在姿車輪旋盤を有効活用し、車輪踏面管理の徹底や車輪削正体制の強化などを行い、車両運用の安定化を図ります。

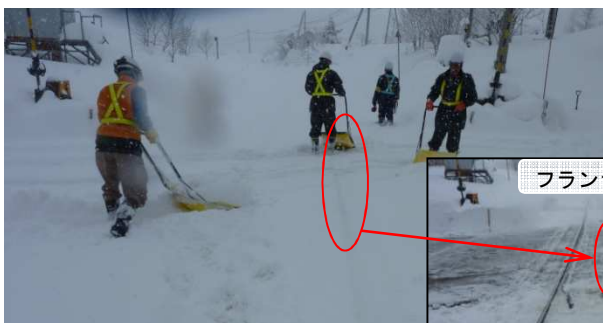
踏切の除雪作業

冬期間は自動車の往来により、レールのフランジウェイ部が圧雪で埋まってしまう、これを放置すると通過する列車がこの氷雪に乗り上げて脱線してしまう危険性があります。また、遮断機、警報機、注意柵等の周囲や自動車が通行できるように踏切道も除雪する必要があることから、全道各地に点在する約1500箇所^{※1}の踏切において、昼夜を問わず除雪係員が除雪作業を行っています。

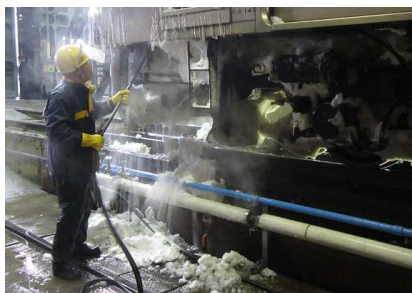
車両に付着した雪の融雪作業

列車は走行中に雪を舞い上げることから、床下に大量の雪が付着してしまいます。付着した氷雪塊が走行中に落下すると、ポイント部に挟まってポイント不転を引き起こしたり、周辺設備の破壊や、線路にあるバラストを跳ね飛ばしてお客様を負傷させてしまう等の恐れがあるため、定期的に車両庫の中で車両に着雪した雪の融雪作業を行っています。

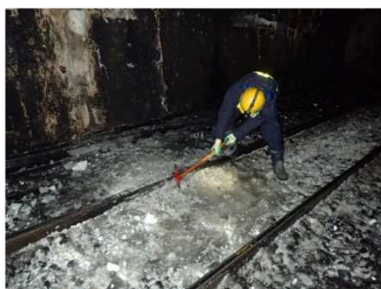
トンネル結氷除去作業

トンネル内は周辺の地層から浸みだしてきた水が凍り、つららや氷ができてしまいます。つららは架線を傷めたり、走行する列車に接触すると運転席等の窓ガラスを破壊させる恐れがあります。また、線路内の氷が大きくなると、そこに車輪が乗り上げて脱線を引き起こす恐れもあります。そのため、昼夜を問わず保線・電気系統係員がトンネル内のつらら落としや結氷除去作業を行っています。
