平成29年2月23日 9時現在

室蘭線 洞爺～有珠間における貨物列車の脱線について

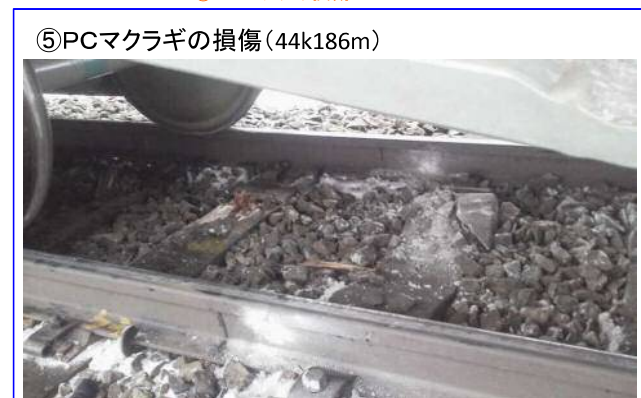
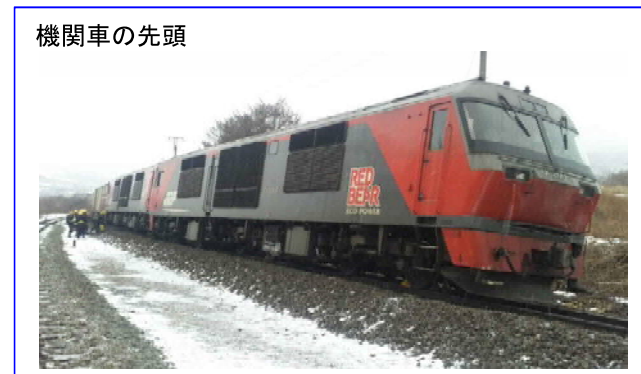
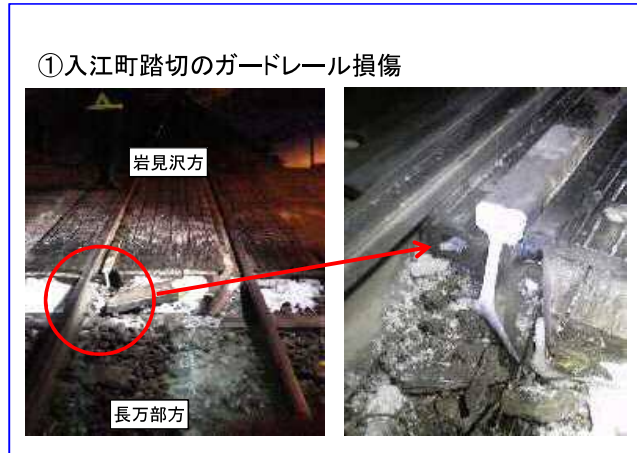
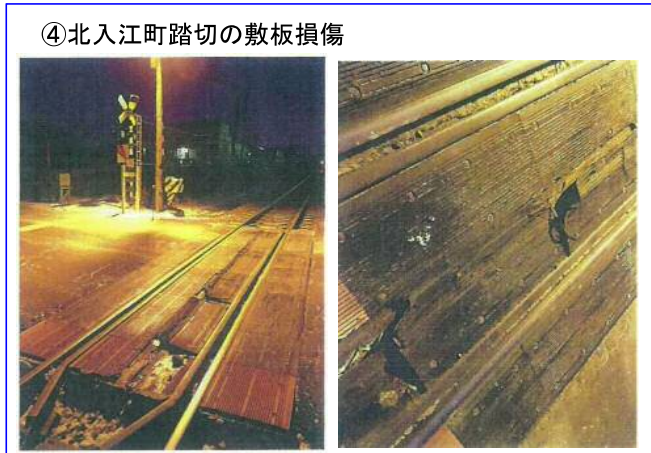
室蘭線 北入江信号場構内 3055列車脱線事故 概略図

本日、3時59分頃、3055列車の運転士より機関車前頭車の後ろ2軸が進行右側に脱線しているとの連絡が指令センターに入りました。原因については調査中です。

- (1) 現在、貨物列車は北入江信号場構内（洞爺～有珠間）2番線に停止しています。
- (2) 当日の天候は曇り、外気温 -0.1°C 、風速 0.9m/s （6時時点）でした。
なお、最低外気温は -1.7°C （1時時点）でした。
- (3) 軌道構造は50Nレール、PCマクラギです。
- (4) 直近の線路検査（洞爺～有珠間）は平成29年2月22日（10時）に徒歩巡視を実施しており異常はありませんでした。また、平成28年12月2日に高速軌道検測車（マヤ車）による軌道変位検査を実施しており、整備基準値を超える軌道変位はありませんでした。
- (5) 直近の列車は下りは83列車が3時17分に通過、上りは3058列車が3時50分に通過しています。
- (6) 地上設備損傷一覧（8時現在）
 - ①入江町踏切 踏切ガードレール損傷
 - ②俱知安室蘭線道路踏切 火花を確認（監視カメラ）、踏切ガードレール損傷
 - ③ケーブル防護マクラギカバー損傷（43K399m）
 - ④北入江町踏切 踏切敷板損傷
 - ⑤北入江信号場構内 ポイント損傷、マクラギ損傷
 - ⑥地上子損傷（洞爺～有珠間 複数箇所）
