平成 29 年 4 月 13 日

## 駅乗換こ線橋からの外壁材の落下について

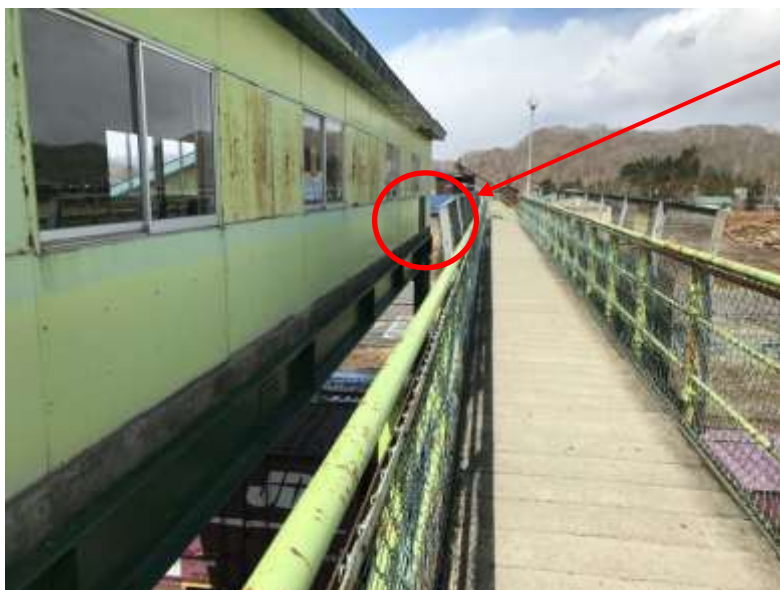
落下箇所

落下箇所 (全景)

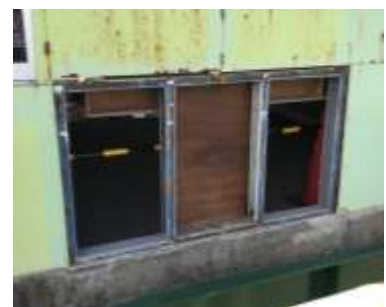
落下部拡大
