平成 29 年 6 月 28 日

## 嵐山トンネルからモルタル片が一部落下した事象について

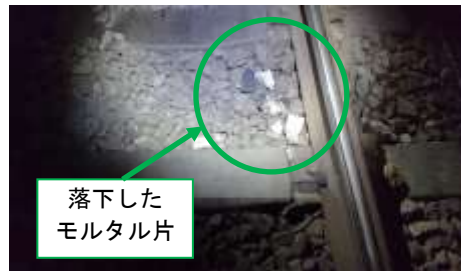
写真 1 落下箇所

本日 12 時 44 分頃、函館線 伊納駅～近文駅間の嵐山トンネル内で、調査を行っていた当社社員が、線路内に落ちているモルタル片を発見しました。当社社員が安全確認のため、列車の運転を見合わせ確認したところ、モルタル片はトンネル上部から落下したことが判明しました。

[住 所] 北海道上川郡鷹栖町 9 線西 5 号  
※落下高さ 約 6.1m

現在、当社社員がトンネルの緊急点検を行い、このほかに落下する恐れのあるモルタル片が無いことを確認しました。
