平成30年3月20日

石勝支線 新夕張～夕張間の運転再開について

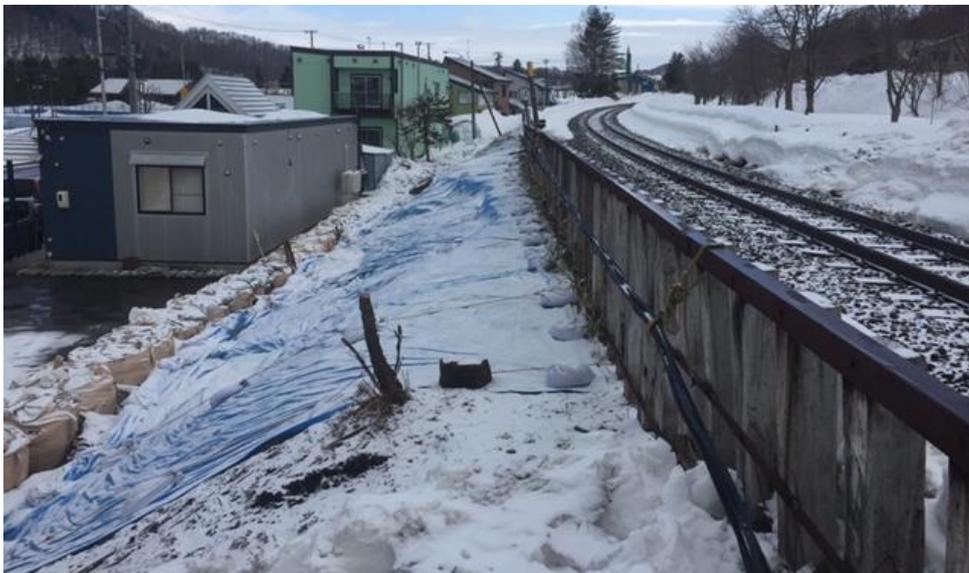
【現地の状況（全景）】

石勝支線 新夕張～夕張間については、低気圧接近に伴う気温上昇及び降雨により斜面崩壊のため、平成30年3月9日より運転を見合わせていましたが、第三者機関（(公財)鉄道総合技術研究所）の専門家による調査、及び線路周辺の除雪作業、ならびに水抜きパイプの新設やふとんかご工などの復旧作業を行っておりますが、3月31日以降の運転再開の目途が立ちましたのでお知らせいたします。

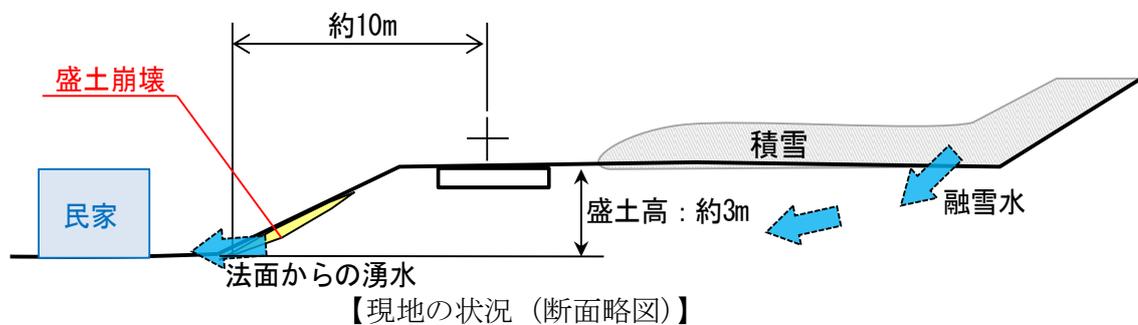
【現地の状況（断面略図）】

融雪水により盛土内の水位が上昇し盛土が崩壊するリスクが想定される

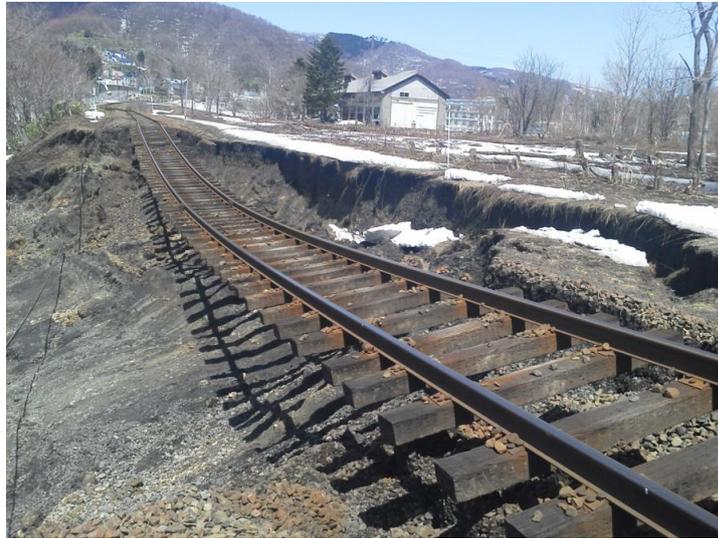
○平成24年4月27日 盛土崩壊の状況と対策

平成24年4月27日 石勝支線 鹿ノ谷～夕張間（今回の被災箇所より約1.4km離れた場所）
融雪水により盛土内の水位が上昇し盛土が崩壊した（延長約50m、幅約18m、高さ約9m）
