'SL Fuyu-no-Shitsugen 호' 견인 기관차 변경에 관한 안내

【증기기관차(C11-171 호기)의 피스톤 링 상태】

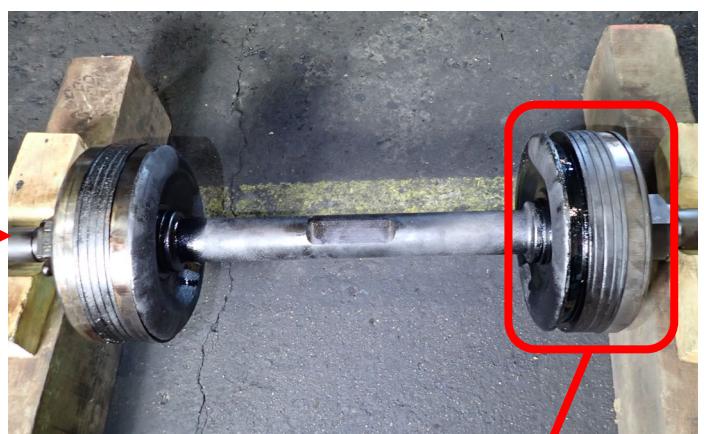
증기실 피스톤

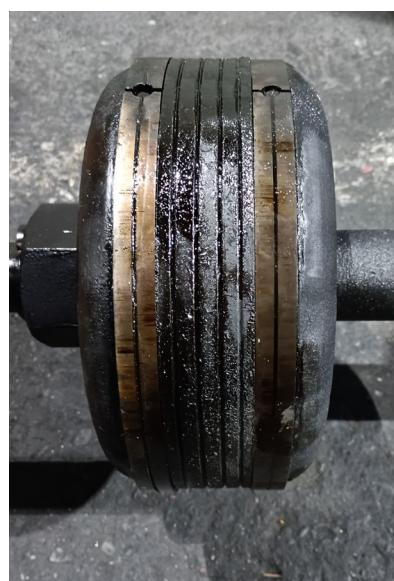
※ 참고: 정상적인 피스톤 링

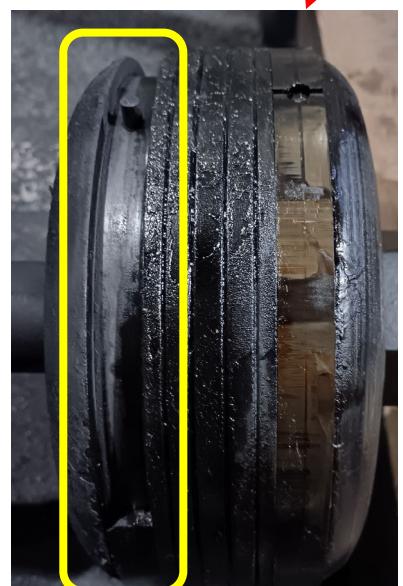
'SL Fuyu-no-Shitsugen 호'에 사용 중인 증기기관차(C11-171 호기)와 관련하여, 1월 31일 운행 중 역을 출발하는 과정에서 일시적으로 기동이 불가능해지는 사례가 총 3회 발생하였습니다. 2월 1일 운행 시에는 증기기관차의 동력이 부족할 경우에 대비하여, 증기기관차에 디젤기관차를 추가로 연결하여 운행하였습니다. 이후 2월 2일 차량 점검을 실시한 결과, 증기를 동력으로 변환하는 '증기실'의 피스톤 부품(피스톤 링)이 파손된 것이 확인되었습니다. 이로 인해 증기가 누출되어, 기동에 필요한 동력이 부족해졌던 것으로 밝혀졌습니다.

피스톤 링 파손(노란색 표시 부분)

현재 상세한 원인에 대한 조사를 진행 중이나, 수리에 상당한 시간이 소요될 것으로 예상됨에 따라 'SL Fuyu-no-Shitsugen 호'의 견인 기관차를 디젤기관차로 변경하여 운행하게 되었습니다.
