## 「SL 冬季濕原號」牽引機關車變更公告

【蒸汽機關車 ( C11-171 號機 ) 的活塞環狀況】

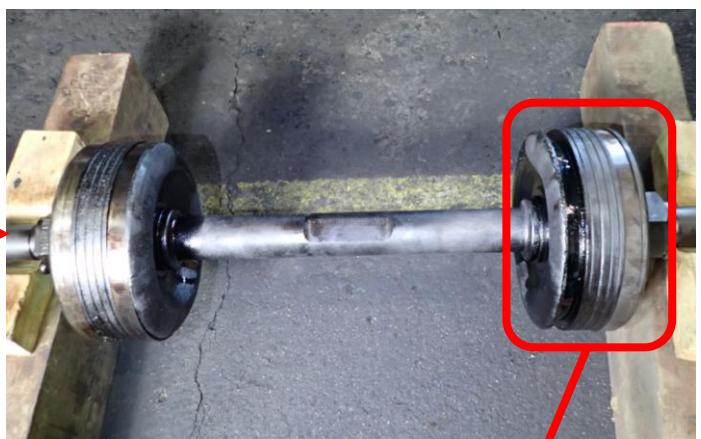
「SL 冬季濕原號」所使用的蒸汽機關車 ( C11-171 號機 ) 在 1 月 31 日運行中，從車站出發時，發生了三次暫時無法啟動的情況。為預防蒸汽機關車動力不足，2 月 1 日運行時，特別加掛柴油機關車共同運行。2 月 2 日進行檢查後發現，將蒸汽轉換為動力的「蒸汽室」的零件 ( 活塞環 ) 發生破損。導致蒸汽外洩，造成啟動所需的動力不足。

蒸汽室活塞環

目前正持續調查詳細原因，但由於修復需時，「SL 冬季濕原號」的牽引機關車將改為柴油機關車運行。

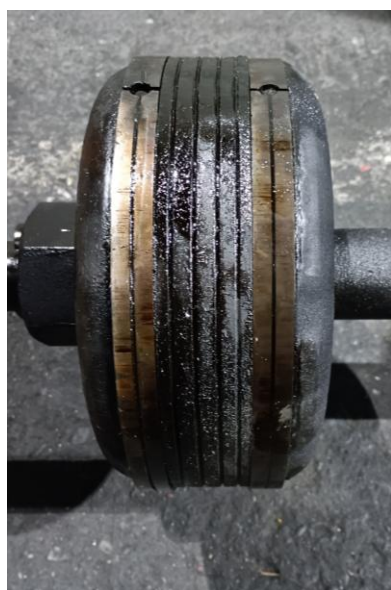
※參考：正常的活塞環

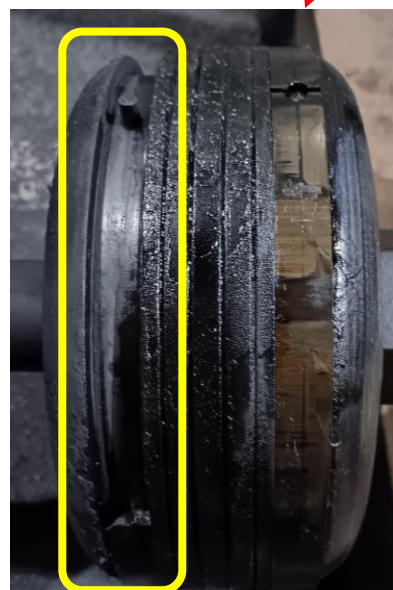
活塞環破損 ( 黃色框線部分 )
