函館線嵐山トンネル出火後のトンネル覆工修繕の完了について

函館線伊納～近文駅間嵐山トンネルにおいては、2015年12月27日につらら防止用断熱防水板が出火する事象が発生し（2015年12月28日プレス発表済み）、応急工事を完了させ、12月29日から運転再開をしておりました。このたび、2019年9月10日をもって、約3年にわたる嵐山トンネルの覆工修繕工事が完了しましたので、お知らせいたします。

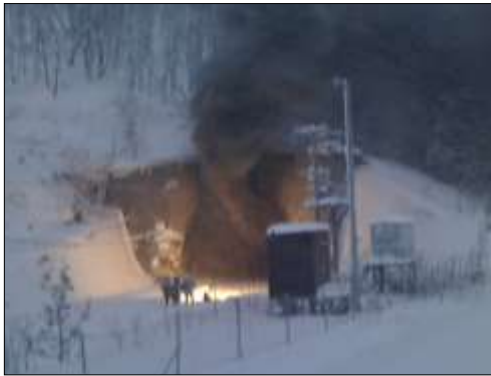
トンネル入口の様子

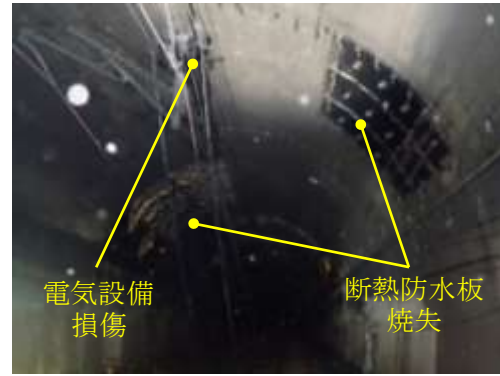
トンネル内部の様子
