## JR北海道における冬期の取り組みについて

JR北海道では、北海道の厳しい冬にもお客様に安心してご利用いただけるように、さまざまな取り組みを行っています。北海道新幹線と在来線における今冬期の取り組みについてお知らせします。

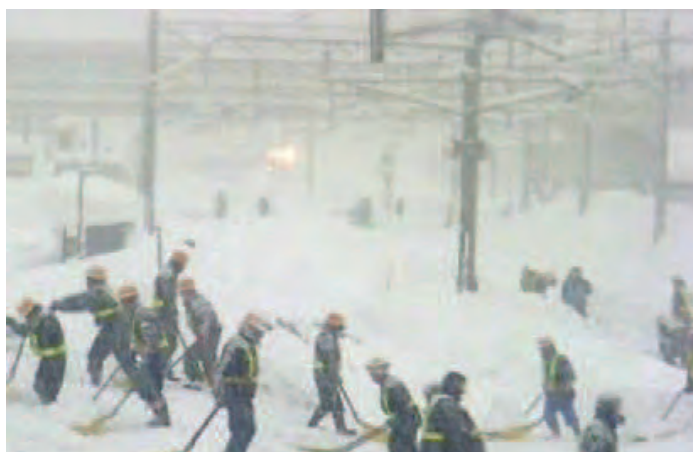
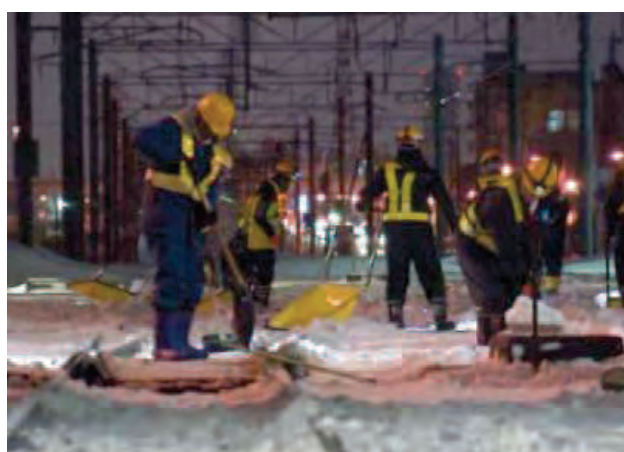
駅構内の線路上は排雪モーターロータリー等による機械除雪を行っていますが、ポイントには多くの機器があることから、手作業により細かく雪を取り除く必要があります。また、ポイント以外にも機械で除雪できない場所（ホーム・屋根上など）があることから、全道各地の駅構内では、一日あたり1,100人規模で除雪係員が昼夜を問わず除雪作業を行っています。

駅構内の除雪作業

夜間のポイント除雪作業

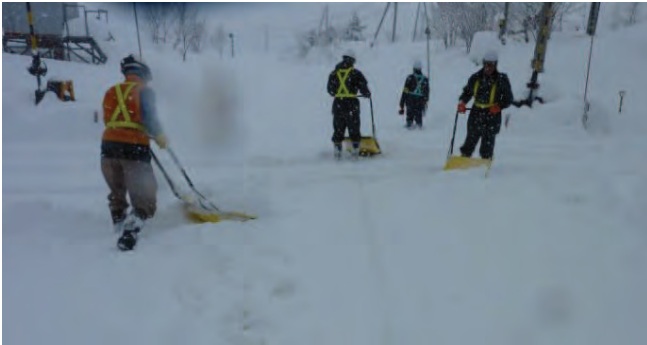
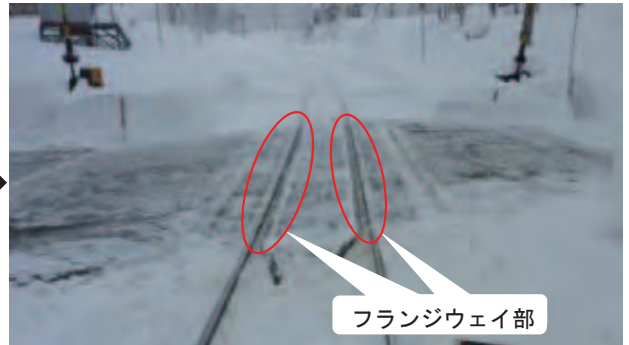
冬期間は自動車の往来により、レールのフランジウェイ部（列車の車輪が通過する部分）が圧雪で埋まってしまい、これを放置すると通過する列車が氷雪に乗り上げて脱線する危険性があります。また、遮断機・警報機・注意柵などの周囲や自動車が通行できるように踏切道も除雪する必要があります。これらの作業も機械では行えないため、全道各地に点在する約1,430箇所※<sup>1</sup>の在来線踏切において、除雪係員が昼夜を問わず手作業で除雪作業を行っています。

踏切の除雪作業

除雪作業後

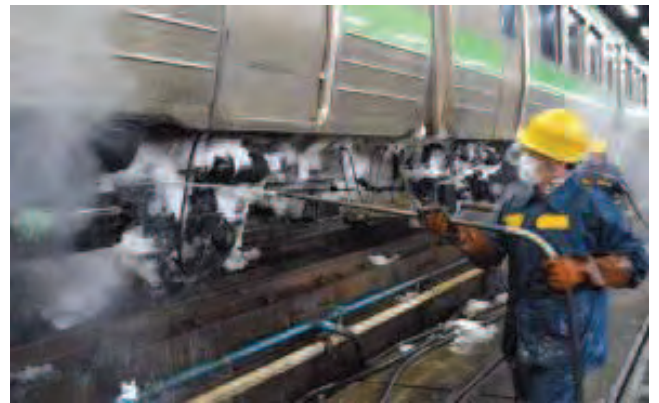
列車は走行中に雪を舞い上げることから、車両の台車周りの機器に大量の雪が付着します。付着した雪や氷の塊が走行中に落下すると、地上設備の破損や、線路上のバラスト（砕石）に当たってバラストを周囲に飛ばす恐れがあるため、定期的に車庫の中で車両に付着した雪を融かす作業（融雪作業）を日々行っています。

車両の融雪作業

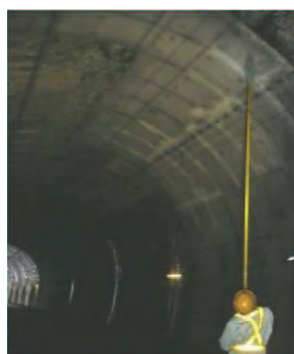
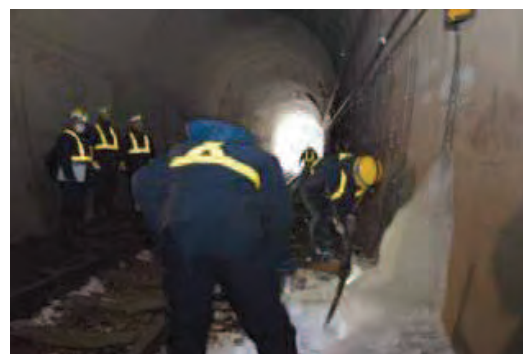
トンネル内には周辺の地層からしみだしてきた水が凍り、つららや氷ができます。つららは架線を傷めたり、走行する列車に接触すると運転席などの窓ガラスを破損させる恐れがあります。また、線路内に発生する氷が大きくなると、そこに車輪が乗り上げて脱線を引き起こす恐れもあります。そのため、電気・保線系統係員が昼夜を問わずトンネル内のつらら落としや結氷除去作業を行っています。

トンネル内のつらら落とし作業

トンネル内の結氷除去作業

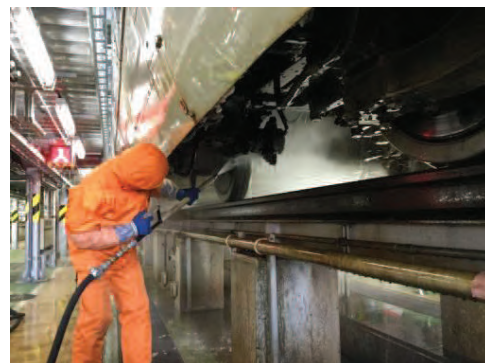
北海道新幹線は、日本でも有数の寒冷豪雪地帯を走行するため、固有の対策を行い安全の確保に取り組んでいます。車両が走行中に、付着していた雪塊が融け落ち、地上設備等を損傷することを防ぐため、新函館北斗駅を出発する前に車両床下に付いた雪を除去しています。また、専用の除雪装置で線路上に残る雪を減らし、車両に付く雪を少なくする対策を行っています。さらに新青森駅に到着した上り列車の車両下部の着雪状況を確認して、付着した雪を人力で除去する取り組みも実施しています。

出発前(車両基地)の除去作業

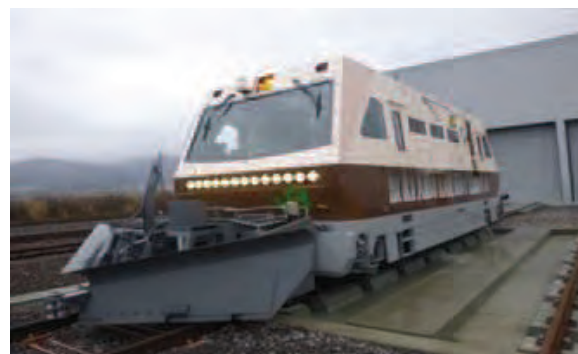
線路上の雪を取り除くため、毎日営業列車の運転前に走行する確認車に、除雪装置を装着して除雪作業を行います。

この除雪装置でレール面下70mm（除雪幅2,890mm）まで除雪します。

除雪装置を装着した確認車

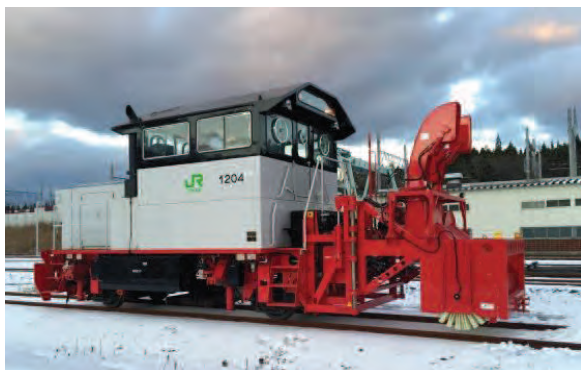
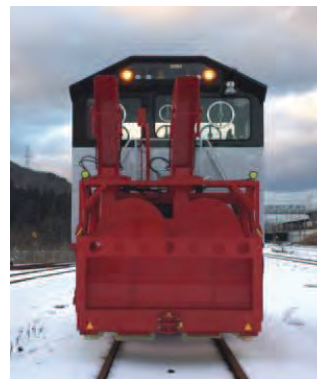
確認車の除雪装置で除雪後、さらに線路内に残る雪を少なくするため、レール面下100mm（除雪幅2,200mm）まで除雪するブラシ式除雪装置を導入しています。

ブラシ式除雪装置

ブラシ式除雪装置(正面)

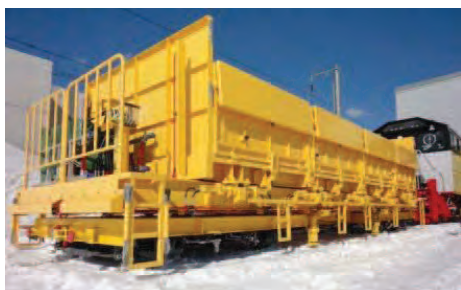
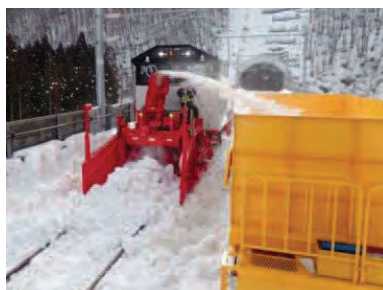
トンネル区間以外では高架橋が続く北海道新幹線においては、雪捨車を4両配備して、取り除いた雪を回収し、まとめて線路外に排出しています。

雪捨車への投雪

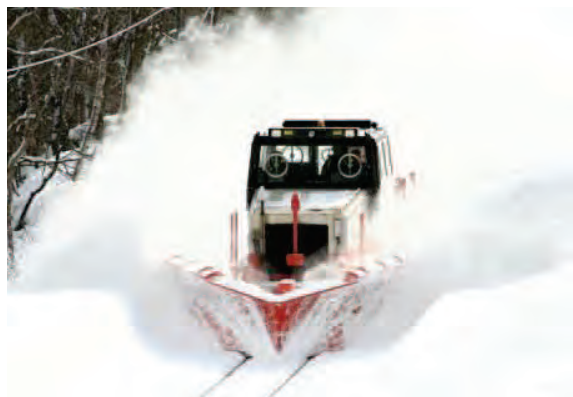
排雪モーターカー

モーターカーの先頭部にラッセル装置を取り付け、線路上の雪を脇へ押しのかます。

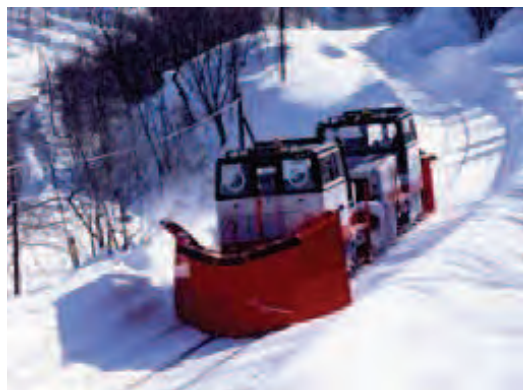
ラッセルモーターカー等

排雪モーターカーの連結運転制御を可能とすることで、出力性能を向上しました。通常の排雪モーターカーより高速で仕業することが可能になっています。

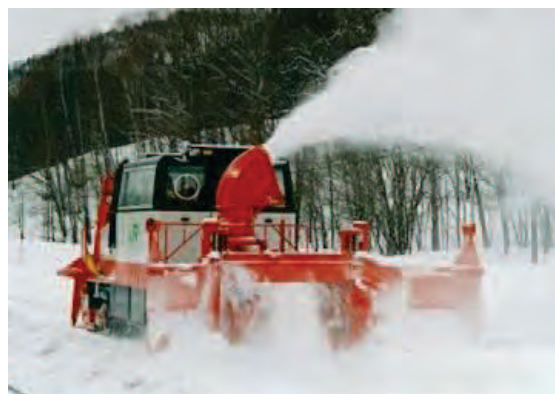
排雪モーターカーロータリー

排雪モーターカーにロータリー装置を取り付け、雪を掻き寄せて遠くへ飛ばします。駅構内はもちろん、駅間の除雪においても有効な除雪機械です。

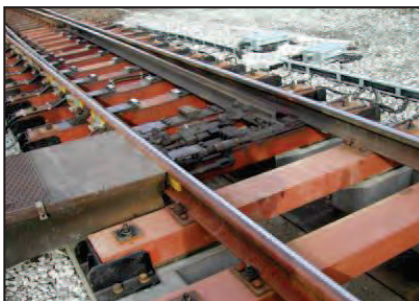
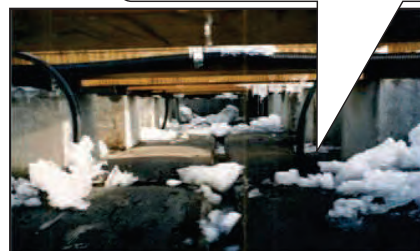
ポイント下部にコンクリートで箱型の空間(ピット)を設け、雪などを落とし込む構造としてポイント不転換を防止します。ピットの底部に敷いたマットヒーターで徐々に融雪する設備です。

ポイント融雪ピット

ピット内での融雪状況

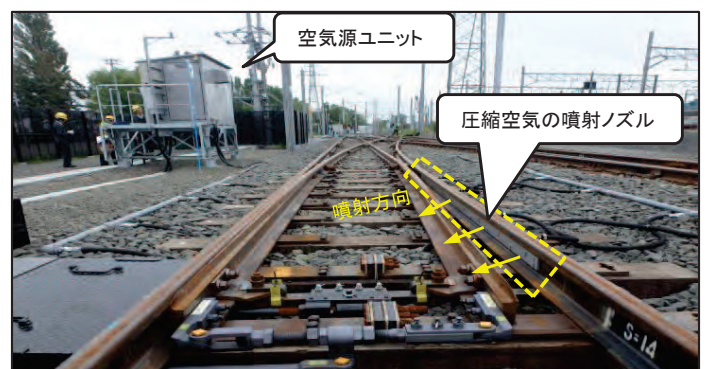
ポイント転換時などに、圧縮した空気を吹き付けることで介在する氷塊等を吹き飛ばし、ポイント不転換を防止します。

クロッシング部後端噴射ノズル(新幹線)

圧縮空気式除雪装置

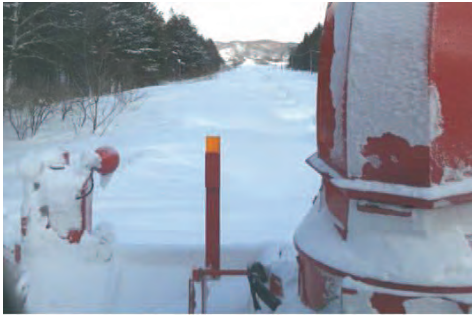
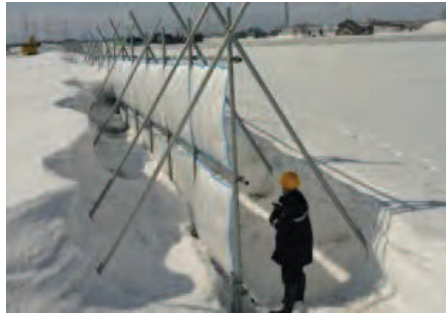
全道各地に防雪柵を設置して、暴風雪や地吹雪による線路上の吹きだまりを防止しています。

除雪機械から見た吹きだまりの様子

防雪柵の効果

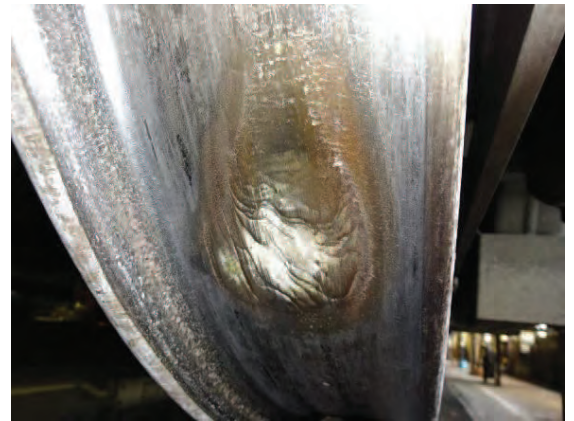
車輪と制輪子（ブレーキパッド）が凍結で密着すると、車輪が回転せずに引きずられる状況が発生して、車輪踏面（レールに接する部分）が削られてキズが発生します。一定の大きさを超えるキズが発生してしまうと運転に使用できなくなるため、発生を最小限に抑えるため制輪子の凍結固着防止対策を行っています。

キズのついた車輪

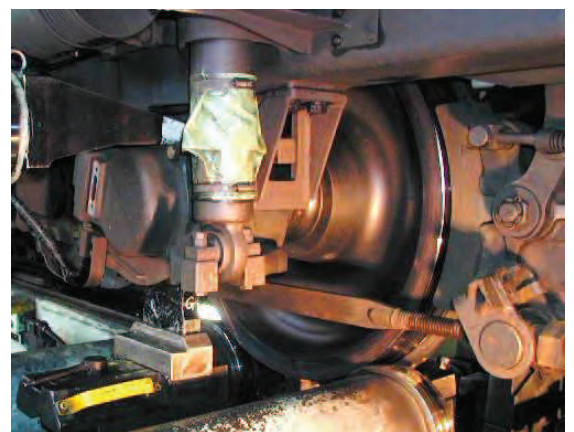
それでも発生してしまった車輪踏面のキズは、「在姿車輪旋盤装置」を使い削正します。この装置を札幌運転所（2台）、函館運輸所（1台）、釧路運輸車両所（1台）に配備しており、車両運用の安定化を図ります。

在姿車輪旋盤装置で車輪を削っている様子
