2020年3月10日

鉄道架道橋から防塵板が落下した事象について

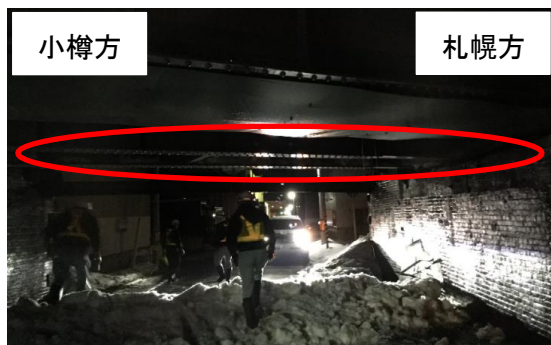
当社社員が現地を確認したところ、架道橋下面に設置していた防塵板が、堆積していた雪とともに落下したものであることが判明しました。

写真1 落下箇所

その後、当社社員による当該箇所での点検及び応急処置を実施しました。

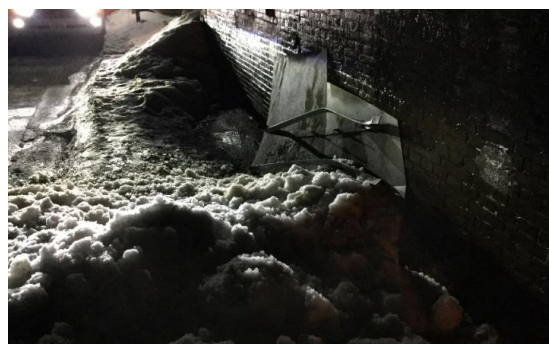
[落下物] 防塵板の大きさ : 約9.2m × 約1.7m × 約3.2mm
 防塵板の重量 : 約400kg
 落下した雪の量 : 9m³程度(想定)

写真2 落下した防塵板と堆積していた雪

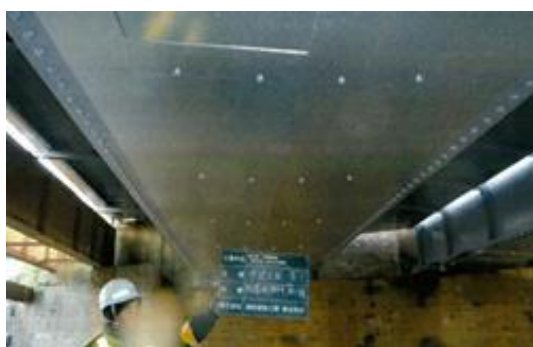
※防塵板とは、道路への落下物(バラストなど)を防止するために桁下に設置する塞ぎ板です。

写真3 防塵板設置状況(発生前)

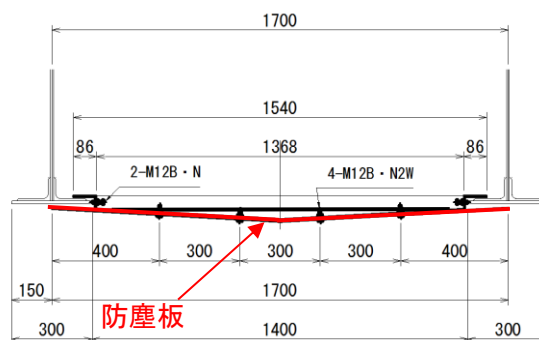
図1 防塵板設置 断面図
