## 札幌駅構内にて広告物（ポスターパネル）が落下した件について

■発生日時 2021年3月17日（水） 16時30分頃

■発生場所 札幌駅構内 3・4番ホームへ至るエスカレーター（下り側）の側面壁

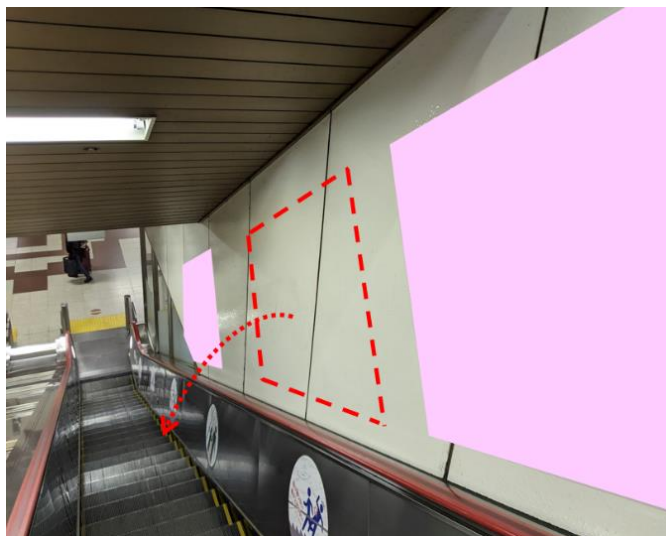
- ・ エスカレーターの側面壁に接着されていた広告物が壁からはがれ、エスカレーター内に落下しました。

広告物は側面壁に業務用両面テープにて接着していました。落下した原因については、施工時の接着が不十分であったことが考えられますが、詳細は調査中です。

現地写真（点線部の場所からはがれました）

札幌駅構内にて同様に掲出しているポスターパネルについては、点検し安全を確認しております。
