## J R北海道の冬期の取り組み

J R北海道では、北海道の厳しい冬にもお客様に安心して列車をご利用いただけるよう、さまざまな取り組みを行っています。これまでの事象やその教訓等を踏まえた、当社における冬期の安全・安定輸送の確保やお客様への情報提供に関する取り組み等について、お知らせします。

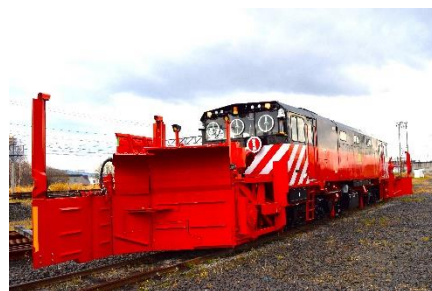
(ENR-1000)

2022 年度から 2024 年度にかけ、札幌圏を中心に除雪機械の増備・取替（強馬力化・大型化・老朽取替）を行ってきました。2024 年度納入分は、大型化 1 台（11 月下旬納入）、強馬力化 4 台（納入済）となります。

（2024 年度納入 大型化：島松

強馬力化：白石、手稲、小樽、追分）

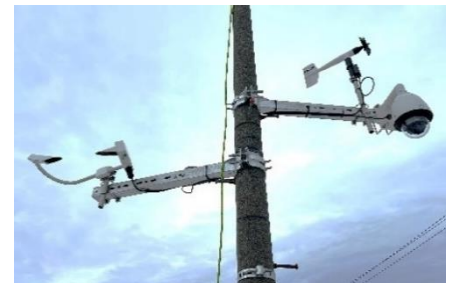
この事象を踏まえ、2023 年度に吹雪による視界不良をいち早く把握できるよう「視程計」を同駅間に設置を行い、2 冬期にわたり視界観測を試行することとしており、2024 年度冬期も効果検証し有効性を確認します。

視程計の設置

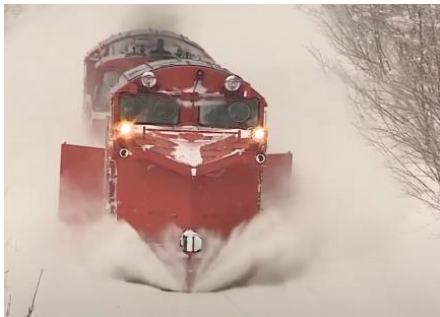
**DE15 形ラッセル機関車**  
機関車の両先頭に除雪装置（前頭車）を連結しています。  
【配備数】在来線 12 両

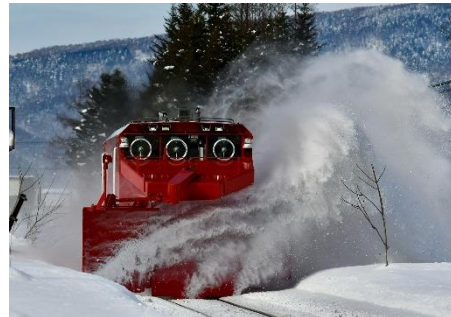
**キヤ 291 形ラッセル気動車**  
DE15 形の置き換え車両として各種試験を行い、2022 年度冬期より石北線で運用しています。  
【配備数】在来線 1 両

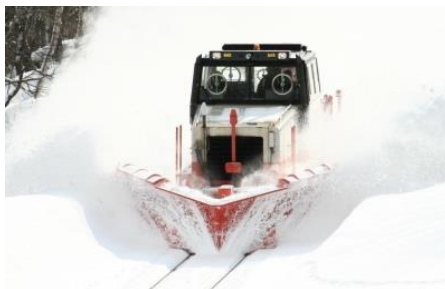
**排雪モータカー等**  
先頭部にラッセル装置を取り付け、線路上の雪を脇へ押しのけます。  
【配備数】新幹線 10 台  
在来線 46 台  
(うち、ラッセルモータカー 3 組)

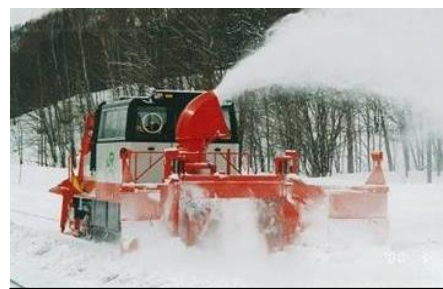
**排雪モータカーロータリー等**  
ロータリー装置を取り付け、雪を遠くへ飛ばします。駅構内・駅間の双方に有効な除雪機械です。  
【配備数】新幹線 8 台  
在来線 71 台  
(うち、ENR-1000 2 台)

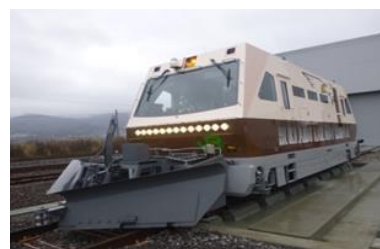
毎日営業列車の運転前に走行する確認車に、除雪装置を装着して除雪作業を行います。この除雪装置でレール面下70mm（除雪幅 2,890mm）まで除雪します。

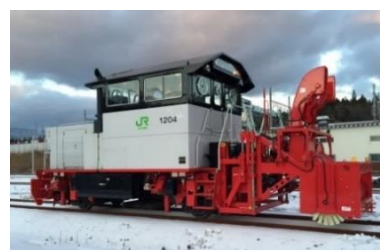
確認車の除雪装置で除雪後、さらに線路内に残る雪を少なくするため、レール面下 100mm（除雪幅 2,200mm）まで除雪するブラシ式除雪装置を導入しています。

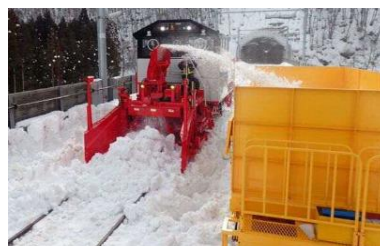
トンネル区間以外では高架橋が続く北海道新幹線においては、雪捨て車を4両配備して、取り除いた雪を回収し、まとめて線路外に排出しています。

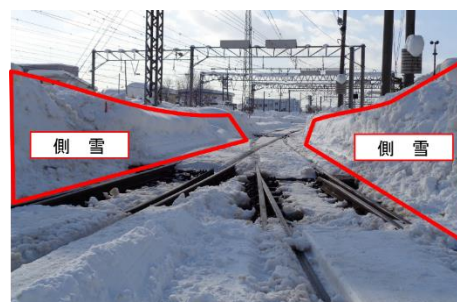
また、ポイント以外にも、機械除雪が困難な場所（ホーム・屋根上など）があるほか、列車や除雪機械の走行で押しのけられた雪や線路周辺の除雪作業によって線路脇に壁のように溜まった「側雪（がわゆき）」を定期的に排雪し、除雪スペースを確保する必要があります。

線路脇に溜まった「側雪」

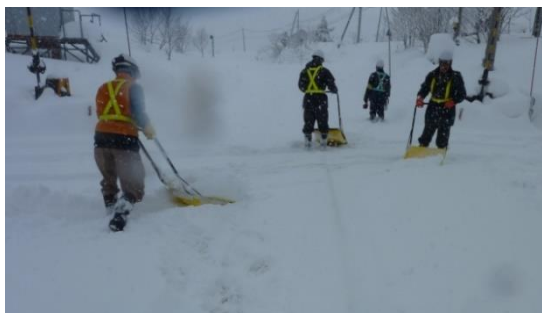
冬期間は自動車の往来により、レールのフランジウェイ部（列車の車輪が通過する部分）が圧雪で埋まってしまい、これを放置すると通過する列車が氷雪に乗り上げて脱線する危険性があります。また、遮断機・警報機・注意柵などの付帯設備や、自動車が通行できるように踏切道も除雪する必要があります。これらの作業も機械では行えないため、全道各地に点在する約 1,200 箇所<sup>※1</sup>の在来線踏切において、除雪係員が昼夜を問わず手作業で除雪作業を行っています。

踏切の除雪作業

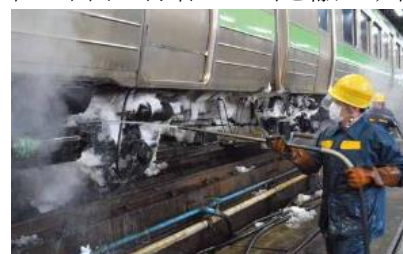
列車は走行中に雪を舞い上げることから、車両の台車周りの機器に大量の雪が付着します。付着した雪や氷の塊が走行中に落下すると、地上設備の破損や、線路上のバラスト（砕石）に当たってバラストを周囲に飛ばす恐れがあるため、定期的に車庫の中で車両に付着した雪を融かす作業（融雪作業）を日々行っています。

車両の融雪作業

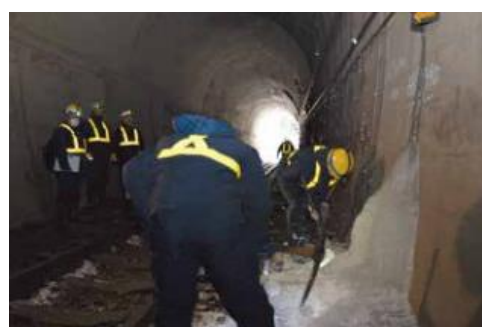
トンネル内には周辺の地層から浸みだしてきた水が凍り、つららや氷ができます。つららは架線を傷めたり、走行する列車に接触すると運転席などの窓ガラスを破損させる恐れがあります。また、線路内に発生する氷が大きくなると、そこに車輪が乗り上げて脱線を引き起こす恐れもあります。そのため、電気・保線関係の係員が昼夜を問わずトンネル内のつらら落としや結氷の除去作業を行っています。

トンネル内の結氷除去作業

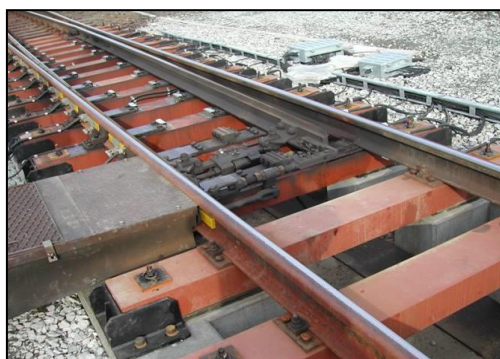
ポイント下部にコンクリートで箱型の空間（ピット）を設け、雪などを落とし込む構造としてポイント不転換を防止します。ピットの底部に敷いたマットヒーターで徐々に融雪する設備です。

ポイント融雪ピットの設置例

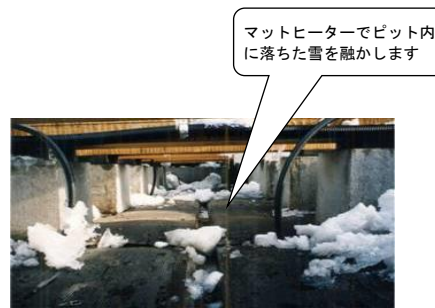
ポイント融雪ピット内の状況

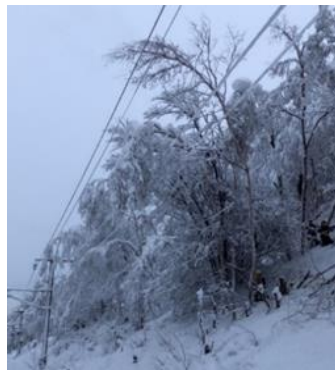
2022年1月に千歳線にて、沿線の高木に湿性の雪が積もったことで枝等が垂れ下がり、架線に接触して停電を発生させ、多くの列車が運休する事態となりました。これを踏まえ、湿性の雪による重みで架線に接触する恐れのある木については、高所作業車により伐採や枝払い等を順次進めています。

湿性の雪が積もった沿線の木

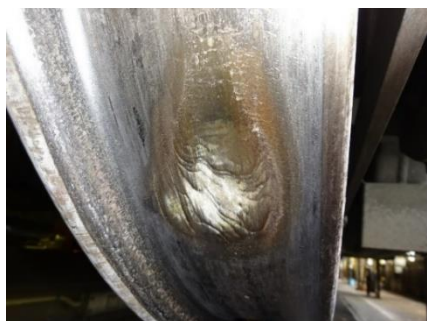
車輪と制輪子（ブレーキパッド）が低温による凍結で密着すると、車輪が回転せずに引きずられる状況が発生して、車輪踏面（レールに接する部分）が削られてキズが発生します。一定の大きさを超えるキズが発生してしまうと運転に使用できなくなるため、発生を最小限に抑えるため制輪子の凍結固着防止対策を行っています。

キズのついた車輪

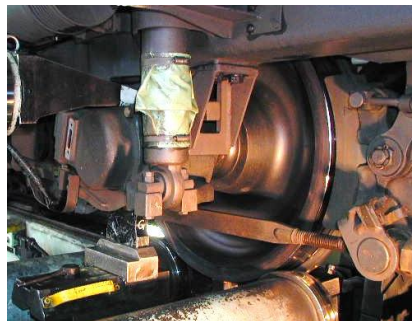
車輪踏面のキズが発生した場合は、列車の安全運行に支障をきたす恐れがあることから、「在姿車輪旋盤装置」を使い削正します。この装置を札幌運転所（2台）、釧路運輸車両所（1台）、函館運輸所（1台）に配備しており、車両運用の安定化を図ります。

在姿車輪旋盤装置での車輪削正
