2025年3月27日

## 車両の汚物装置下部フサギ板が落失していた事象について

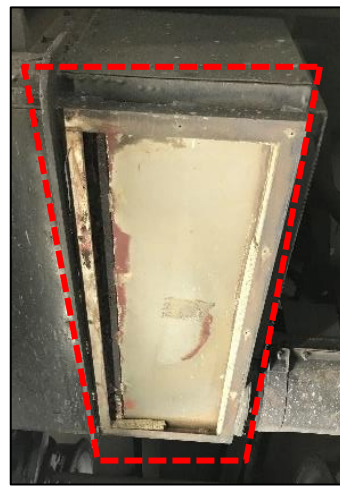
【事象発見時の状態】

1. 発見日時 2025年3月27日（木）10時05分頃
2. 判明場所 札幌運転所構内  
（札幌市手稲区曙1条3丁目）
3. 概 況 札幌運転所において、同所所属クハ731-115号の交番検査施行時に汚物装置下部フサギ板が取り付けいていないことを認めました。
4. 影響列車 なし  
お客様、乗務員にけがはありません。
5. 原 因 調査中
6. 緊急対策 本日（3／27）より、当該車両と同形式の汚物処理装置を有する731系（当該車両を除く全20両）を対象に、検修社員による汚物処置装置下部フサギ板の状態検査を実施します。  
なお、本日17時00分現在、クハ731-116号でも同様に取り付けいていないことが判明しています。

下部フサギ板が取り付けしていない
