不適切な保安体制の下で待避不良を発生させ、
さらに虚偽の報告をした事象について

－ 「改善指示」 に対して講じた措置状況 －

北海道旅客鉄道株式会社
HOKKAIDO RAILWAY COMPANY

函館線 森・石倉間の列車脱線について
(これまでの取り組みと今後の取り組みについて)

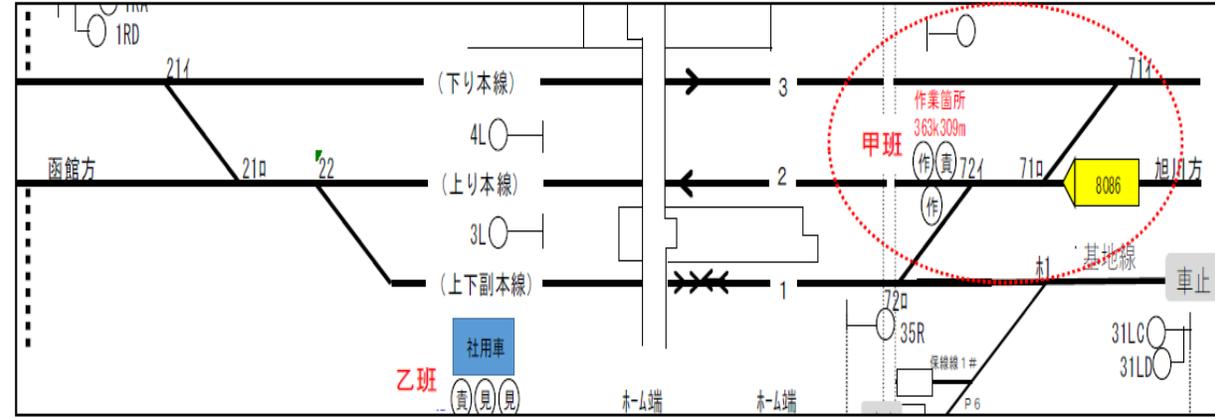
＜気笛吹鳴時の砂川駅構内の状況＞

- ・11月8日から9日にかけて、甲班3名と乙班3名で軌道材料の交換を行っていた。
- ・ところが、甲班は**列車見張員を指定せずに運転状況の確認を行わないまま作業**に着手し、旭川方から進来した臨時貨物列車からの待避行動をとらなかった。
- ・これにより同列車機関士より**気笛吹鳴を受け、緊急待避するという事象を発生させ**、当該列車は作業位置を100m行き過ぎて停止した。
- ・甲班の作業責任者は事象発生後、乙班にいる**管理者に対し「列車待避をしていたが、自分が咄嗟にレッチを取りに線路内に立ち入って列車を止めた」と虚偽の報告**をした。

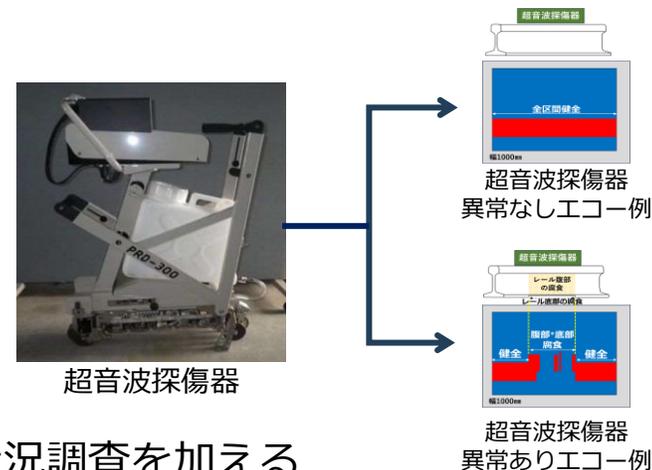
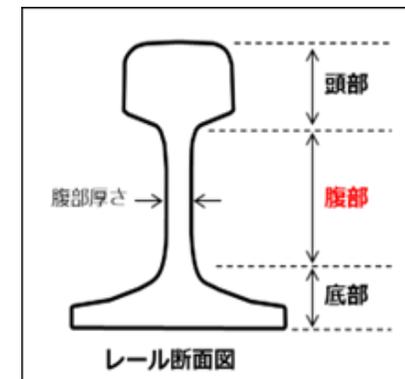
- ・超音波探傷器によりエコーの跳ね返り状況を確認
- ・エコーの跳ね返りが無い場合は、レール腹部腐食の可能性があるため、踏切敷板撤去のうえ、レール腹部厚さを測定

- ・東日本旅客鉄道（株）のレール探傷に関する講習会に指導層社員が参加（3月実施済み 保線課2名 岩見沢レールセンター4名）
- ・超音波探傷器のエコー画像に関する現場社員教育
- ・腐食レールを用いた超音波探傷器の実技訓練
- ・管理手法に関する集合研修教育カリキュラムの策定・教育
