## 作業用の器具が列車と接触した事象について

### 《 1 件目 》 新札幌駅構内で建築限界測定器が貨物列車と接触した事象

《 2 件目 》 七飯駅～新函館北斗駅間でバッテリーケースが貨物列車と接触した事象

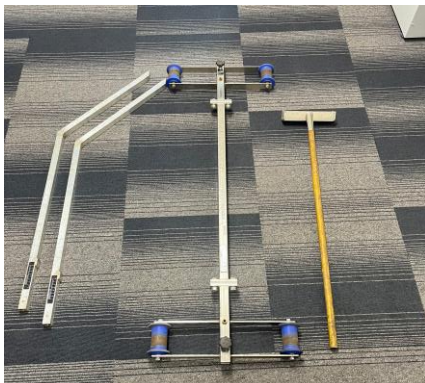
1. 発生日時 2025 年 6 月 25 日（水）1 時 46 分頃
2. 発生場所 千歳線 新札幌駅構内 下り線
3. 概 要 新札幌駅構内において、弊社発注工事を請け負っていた（株）B L C が線路上の砕石を整理する作業を行っていましたが、線路上に支障物がないか確認するための器具（建築限界測定器）を線路上に置いていたままにしていたため、進来する列車と接触しました。  
本来は列車の運行前に線路付近に器具等がないかを確認し、当該の建築限界測定器は線路外に撤去するべきでした。  
なお、建築限界測定器は列車と比べて非常に軽量であることから、接触しても列車が脱線する危険はありません。また、作業員はすでに離れた箇所へ移動していましたため、列車に接触する可能性はありませんでした。
4. 関係列車 貨物列車（越谷貨物ターミナル発 札幌貨物ターミナル行き）
5. 接 触 物 建築限界測定器  
寸法 3,150mm × 475 mm × 375 mm  
重量 8.2kg

建築限界測定器外観

協力会社含め、事象の周知と注意喚起を行いました。また、詳細は確認中のため原因判明後、さらに再発防止策を講じます。

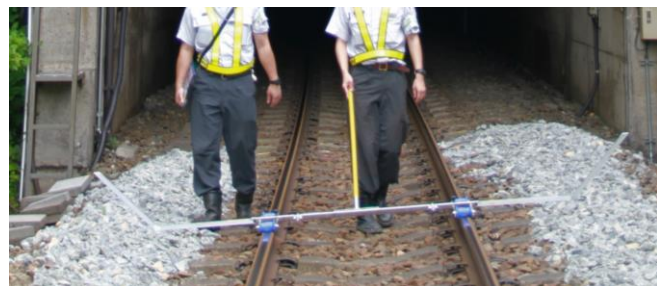
建築限界測定器組み立て後のイメージ  
（今回とは別箇所撮影）

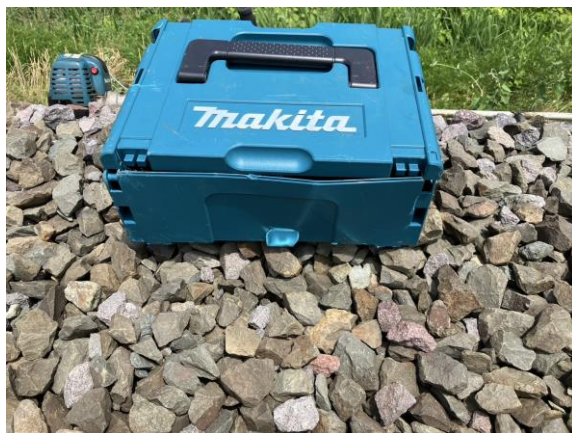
3. 概 要 函館線七飯駅～新函館北斗駅間において、弊社発注工事を請け負っていた(株)北信工が踏切用特殊信号発光機の見通しを支障する雑木の伐採作業を行っていた際に、列車の通過を線路外の安全な場所で待避していたところ、線路付近に置いていた工具のバッテリーケースと進来する列車が接触しました。

本来は列車の運行前に線路付近に工具等がないかを確認し、バッテリーケースは線路外に撤去するべきでした。

接触したバッテリーケース

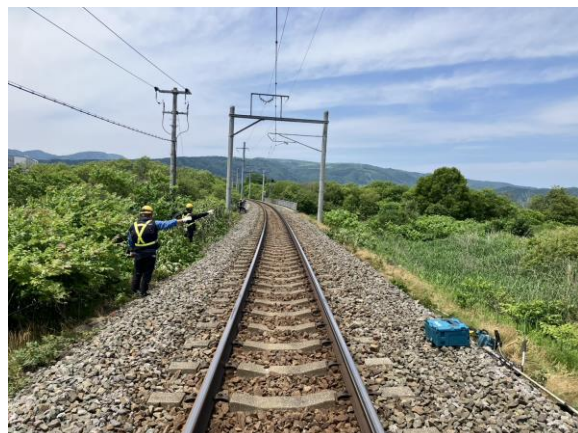
バッテリーケース接触時のイメージ
